Gemeinde Ottenbach

Ottenbach LSB Chappelistein

Bestandsaufnahme inkl. KS \pm 25%

Technischer Bericht, Objekt Nr. 1152.001
Winterthur, 27. März 2020

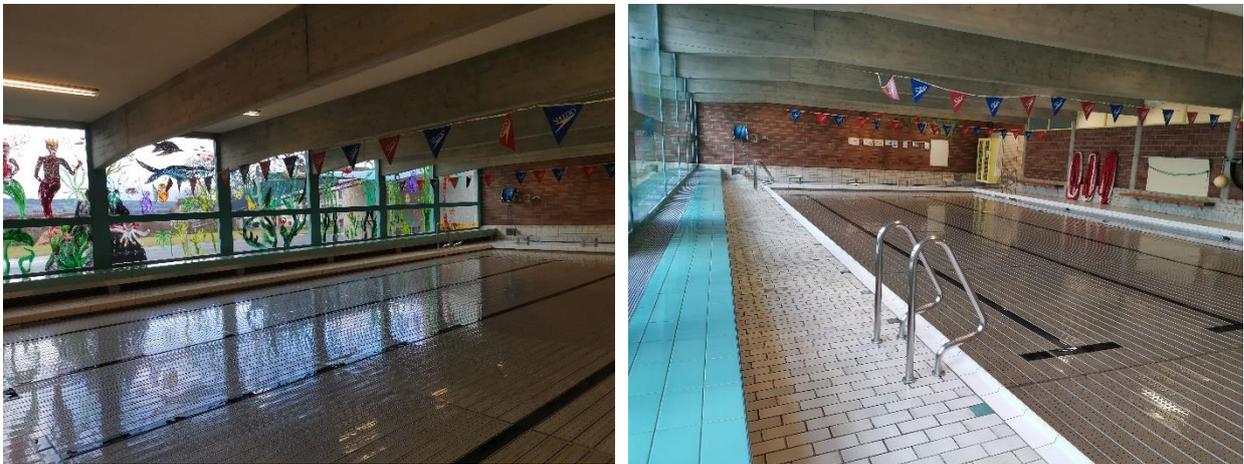
Abbildung 3: Schwimmhalle

Die Fliesen des gesamten Beckenumgangs stammen vermutlich aus der Erstellungszeit, die Rutschsicherheit ist gemäss Betrieb nicht mehr gewährleistet. Akustik-Massnahmen sind der Schwimmhalle nicht vorhanden und müssen dringend erstellt werden. Die bestehenden Sichtwände werden gereinigt und farblich neugestaltet.

Die Startblöcke entsprechen nicht mehr der heutigen Norm und müssen angepasst werden. Die bfu-Fachdokumentation 2.019 Bäderanlagen macht folgende Aussage zu den Startblöcken:

- Rückbau sämtlicher Fliesen inkl. Bodenaufbau bis auf die Konstruktion (Boden und Wände) -> Budget für Asbestrückbau eingestellt
- Beckenauskleidung in CNS
- Bauliche Anpassungen aufgrund CNS
- Akustik-Massnahmen
- Farbliche Auffrischung der Wände
- Neue Sitzgelegenheiten
- Sprungblöcke erneuern
- Prüfung Erdbebenertüchtigung über das Gebäude
- Überprüfung und Instandsetzung der Betonsträger in der Schwimmhalle
- Optimierung des Grundrisses
- SIA 500-Konformität
- Überprüfung Fluchtwege Brandschutz

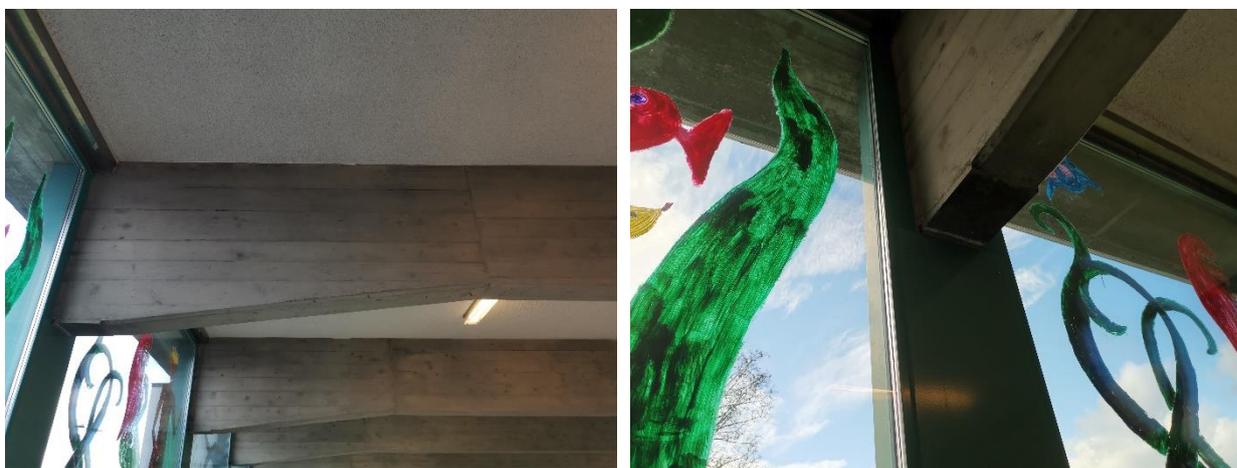
Abbildung 4: Betonträger in der Schwimmhalle

Das geflieste Becken ist mit einem Hubboden ausgestattet. Die Beckenfliesen stammen auch aus der Erstellungszeit. Auf eine Schadstoffbeprobung des Lehrschwimmbeckens wurde durch die Bauherrschaft in dieser Phase verzichtet, aufgrund des Alters besteht jedoch das Risiko, dass der Fliesenkleber Asbest enthält. Der Zugang von den Duschen in die Schwimmhalle ist nicht SIA-500 konform, er führt über 2 Stufen in die Schwimmhalle herunter. Die Schwimmhalle muss gemäss SIA 500 «hindernisfreie Bauten» ausgerüstet werden. Es sind hierfür in erster Linie IV-Aufzüge in die Schwimmhalle und in das Schwimmbecken vorgesehen. Die Betonträger in der Schwimmhalle weisen lokale Risse und leichte Abplatzungen auf. Auf eine materialtechnologische Beprobung wurde durch die Bauherrschaft in dieser Phase verzichtet. Für die Instandsetzung der Träger wird ein Budget vorgesehen.

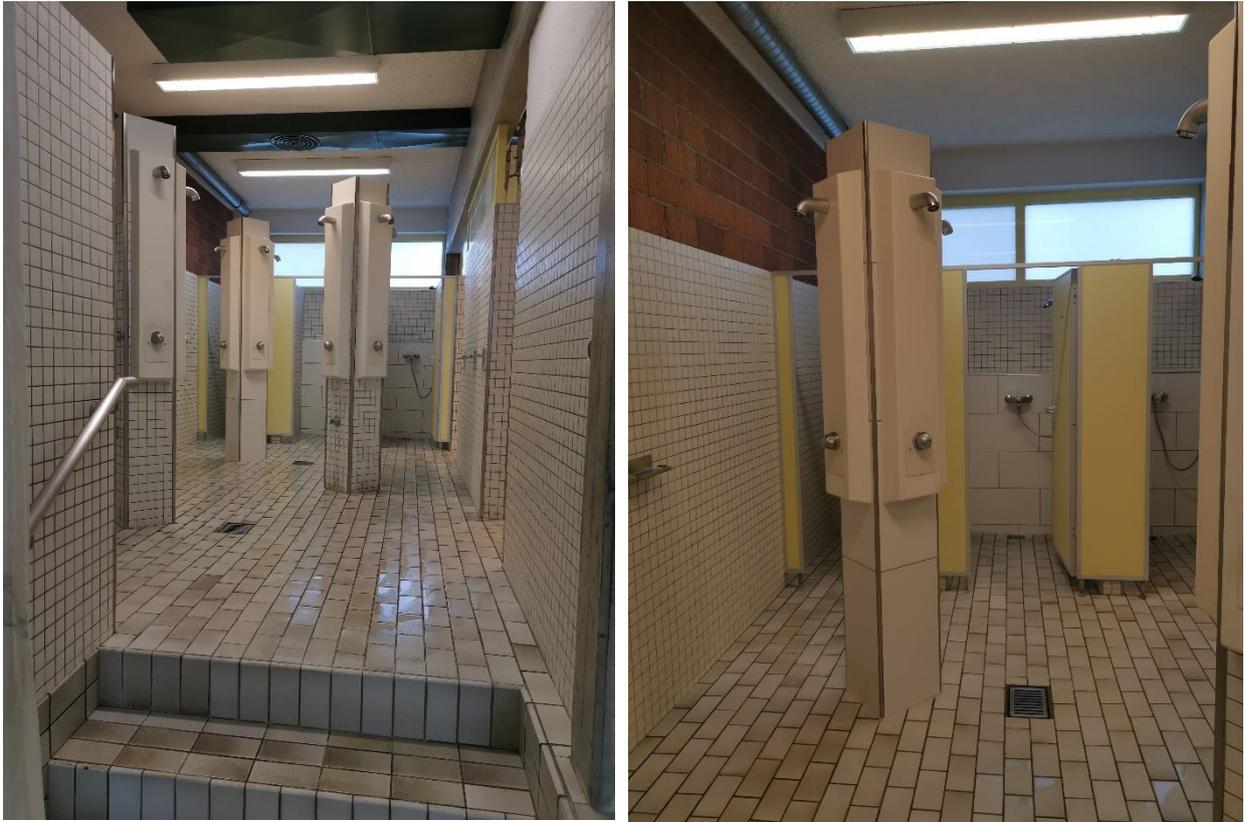
Abbildung 5: Vorzone

Die Vorzone (Nassbereich) des Schwimmbeckens wurde im Jahr 1997 teilweise angepasst. Der grösste Teil der Einrichtung und Oberflächen stammen noch aus der Erstellungszeit. Der Duschbereich ist nicht Geschlechter getrennt und besteht aus einer Gemeinschaftsdusche. Neben den Gemeinschaftsduschen stehen den Gästen noch Einzelduschen zur Verfügung, diese wurden 1997 mit neuen Armaturen versehen.

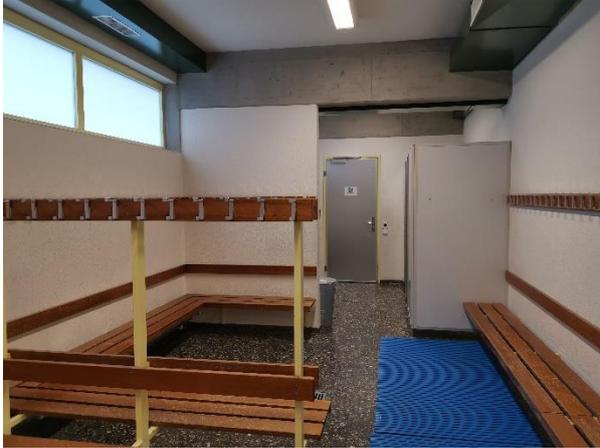
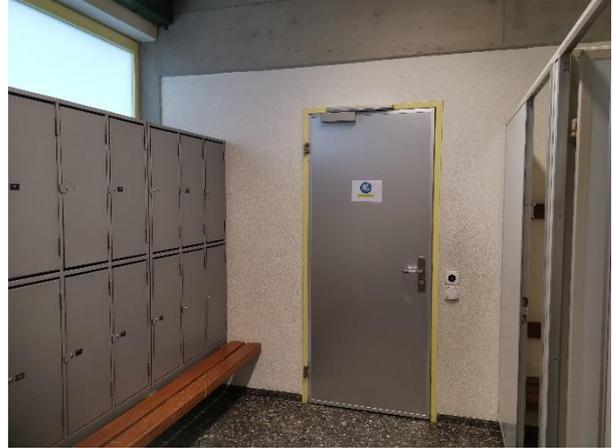
Abbildung 8: Garderoben

Vom Trocknen gelangt man in die Garderoben. Der Garderobenboden ist mit quadratischen Fliesen belegt und nicht rutschfest. Die Wände sind verputzt und mit Schliessfächern ausgestattet. Die Garderobenschränke stammen vermutlich aus der Erstellungszeit und weisen keine Sicherheitslisten auf, welche einen erhöhten Einbruchschutz gewährleisten würden. Es sind noch zwei zusätzlich Einzelumkleiden vorhanden. Die Sitzbänke sind in Holz ausgeführt und weisen deutliche Gebrauchsspuren auf. Die Garderoben sind grosszügig gestaltet und können im Verhältnis zum Nassbereich optimiert werden. Für die Sitzbank aus Holz ist ein Ersatz vorgesehen. Ebenso für die Schränke und Ablagen. Zudem werden zusätzliche Ablageflächen erstellt und Materialschränke für den Schwimmunterricht und für Vereine eingebaut. Eine SIA 500-

gerechte Garderobe ist nicht vorhanden und wird mit der Badmeisterloge/Lehrerbereich kombiniert (vgl. Abb. 11).

- Rückbau (Suva konform) sämtlicher Fliesen inkl. Bodenaufbau bis auf die Konstruktion (Boden und Wände)
- Optimierung des Grundrisses
- Farbliche Auffrischung der Oberflächen
- Neue Sitzgelegenheiten
- Neue Fliessen
- Neue Garderobenschränke
- Integration SIA 500-gerechte Garderobe
- Überprüfung Fluchtwege Brandschutz

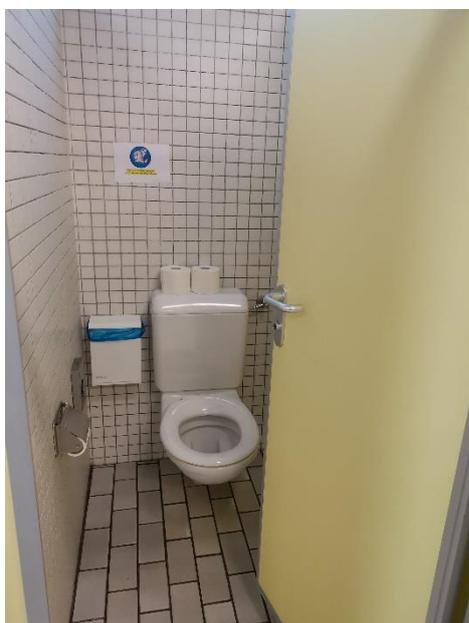
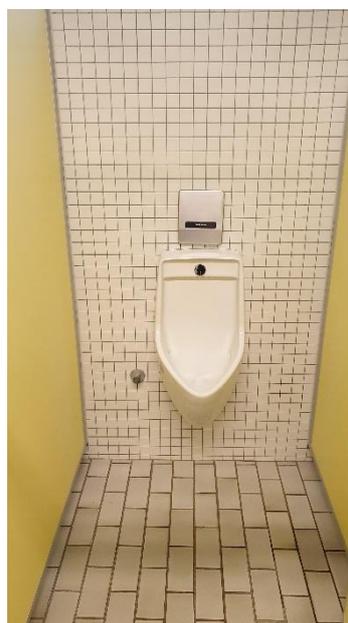
Abbildung 9: WC-Kabinen

Die Duschen und WC's inkl. Föhnzone sind über einen offenen Zugang von der Schwimmhalle erreichbar und geschlechtergemischt. Hier befinden sich aktuell 12 Duschen und 10 höhenverstellbare Haartrockner, welcher vermutlich im Rahmen der Sanierung 2012/2013 ersetzt wurden. Vom Föhnbereich gelangt man in die geschlechtergetrennten Garderoben. Die Wände sind mit Mosaik auf eine Höhe von rund 2 m gefliest. Darüber kommt derselbe Klinker wie in der Schwimmhalle zum Vorschein. Die Böden sind mit ca. 20x10 cm grossen Platten gefliest. Das Bodengefälle ist optisch betrachtet in Ordnung. Der Nassbereich wird durch Bodenabläufe entwässert. Es sind noch zwei zusätzlich Einzelduschen und ein WC vorhanden. Ein SIA 500-gerechtes WC und Dusche sind nicht vorhanden.

- Rückbau (Suva konform) sämtlicher Fliesen
- Optimierung des Grundrisses
- Farbliche Auffrischung der Oberflächen
- Neue Anordnung der Duschen
- Neue Anordnung des Föhnbereichs
- Neue Fliessen/Oberflächen
- Neues Beleuchtungskonzept/Elektroinstallationen
- Überprüfung Fluchtwege Brandschutz

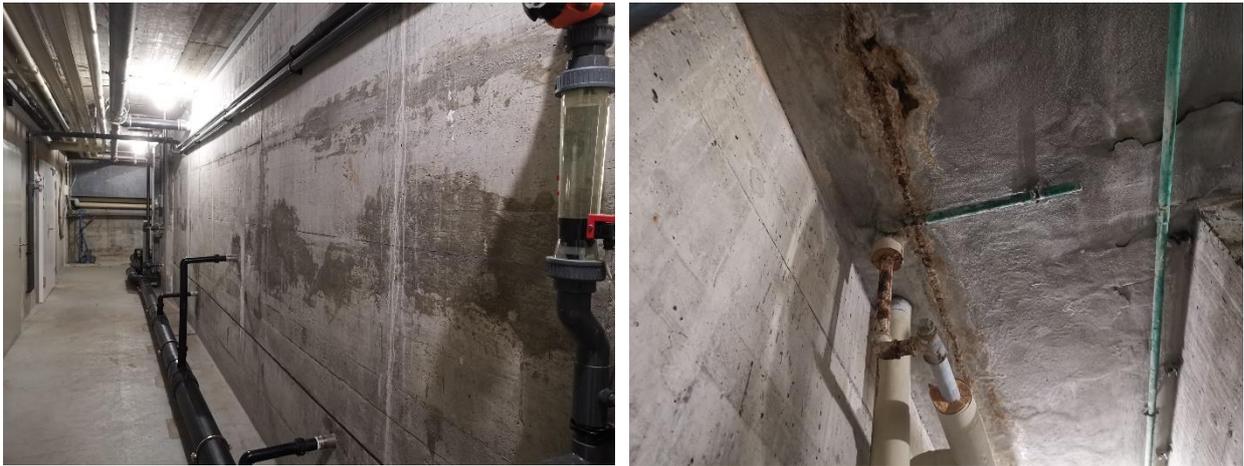
Abbildung 11: Technikräumlichkeiten

Die Technikräumlichkeiten sind grundsätzlich in Beton roh. Der Boden ist mit einem Farbanstrich versehen, welcher bereits älter ist. Die Beckenwände sind grundsätzlich optisch dem Alter entsprechend in einem guten Zustand, an einzelnen Stellen sind Risse und kleiner Abplatzungen ersichtlich. Im Bereich des Ausgleichsbeckens sind Leitungen korrodiert und die Decke wurde bereits einer Betonsanierung unterzogen.

- Betonsanierung der Risse, Abplatzungen und schadhaften Stellen
- Massnahmen aufgrund der Techniksanie rung (Kernbohrungen, Sockel, Rückbauten, Verschliessen von Öffnungen, etc.)
- Neuer Farbanstrich des Bodens

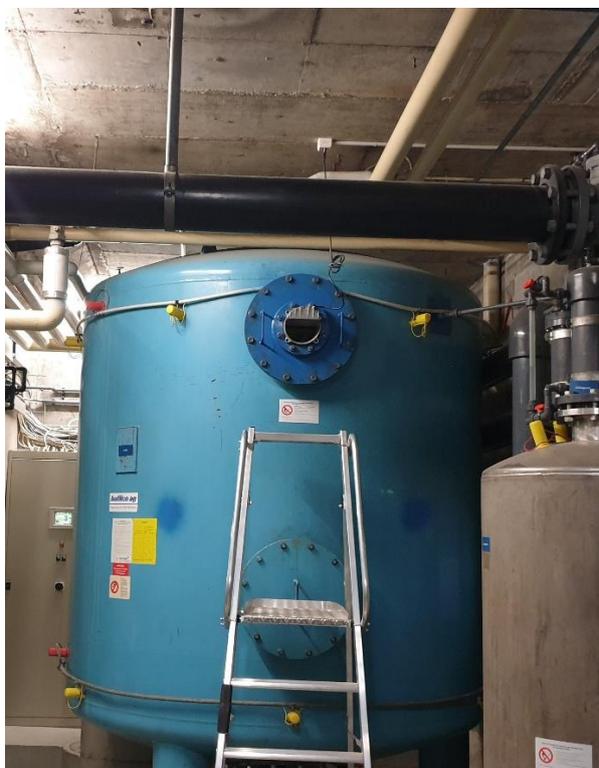
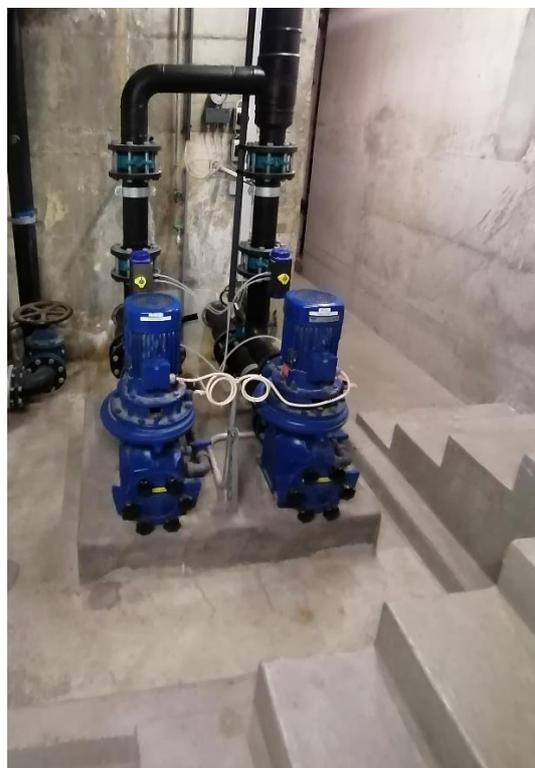
Abbildung 13: Filter und Filterpumpen

Der Druck-Mehrschichtfilter mit einem Durchmesser von 2.2 m ist von aussen betrachtet in einem gepflegten Zustand, mit einzelnen leichten Korrosionsspuren. Für den Korrosionsschutz des Filters ist eine kathodische Korrosionsschutzanlage der Firma Guldager eingebaut. Die Filterleistung übertrifft mit ca. 115 m³/h die gemäss SIA geforderte Umwälzleistung von 90 m³/h. Bei einer normgerechten Filterrückspülung fallen ca. 63 l/s Spülwasser an, die Kanalisationsleitung hat aber nur eine zulässige Abflussbelastung von ca. 22.3 l/s. Die Kanalisation ist somit zu klein dimensioniert, was auch für den Rückspülflansch am Filter selbst zutrifft. Wir empfehlen den Ersatz des Filters durch drei kleinere Unterdruckmehrschichtfilter mit jeweils 1 m² Filterfläche. Die Filterverrohrung ist optisch in einem guten Zustand, bei den Armaturen sind vereinzelt Korrosionsspuren vorhanden. Die Filterverrohrung und Armaturen werden im Zuge des Filterersatzes erneuert.

Die 2 Filterpumpen vom Typ Herborner stammen aus dem Jahr 2006 und weisen eine Umwälzleistung von 30 – 70 m³/h auf. Dies entspricht den geforderten 90 m³/h der SIA-Norm 385/9, aber eine normgerechte Filtrerrückspülung ist mit den Pumpen nicht möglich (190 m³/h). Die Pumpen entsprechen sie nicht dem energetischen Stand der Technik und nicht bedarfsgerecht gesteuert, es fehlen die dazu benötigten Frequenzumformer (FU). Ebenfalls haben die Pumpen ihre zu erwartende Lebensdauer erreicht.

- Ersatz des Filters durch 3 separat spülbare Filter mit je 1 m² Filterfläche
- Neue Filterverrohrung, angepasst an die neue Anlage
- Ersatz der pneumatischen Klappen
- In einer nächsten Projektphase sollte die Variante einer Ultrafiltrationsanlage geprüft werden

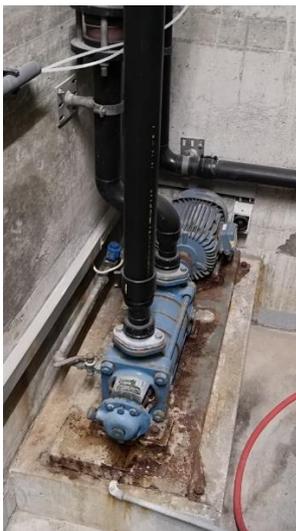
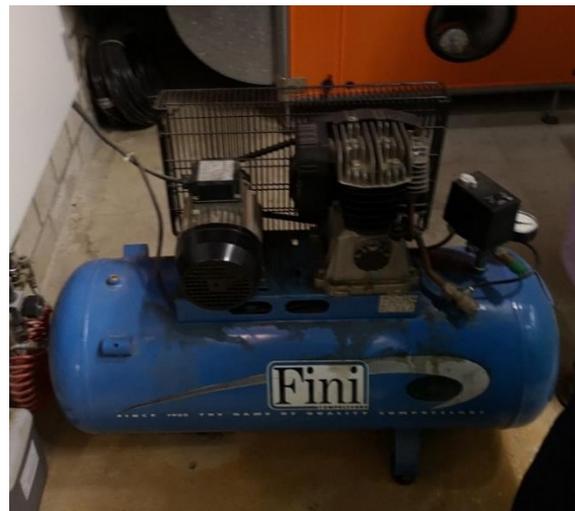
Abbildung 14: Rückspülgebläse und Druckluftkompressor

Das Rückspülgebläse (Verdichter) weist dem Alter entsprechende Korrosionsspuren auf und ist am Ende seiner Lebensdauer angelangt.

Der Druckluftkompressor stammt aus dem Jahr 1996 und weist entsprechende Korrosionsspuren auf. Wir empfehlen den Ersatz der Druckluftanlage inkl. Magnetventilbatterie für die Steuerung der pneumatischen Klappen.

- Neue, energieeffiziente und drehzahlregelte Filterpumpen inkl. FU
- Ersatz des Rückspülgebläses durch ein neues Gerät mit angepasster Leistung
- Neue Druckluftanlage mit Magnetventilbatterie, Verteilung zu den Armaturen und Druckluftüberwachung
- Ersatz des Heizungs-Wärmetauschers
- Einbau einer Stetslauf-Wärmerückgewinnung zur (Heiz-)Energieeinsparung

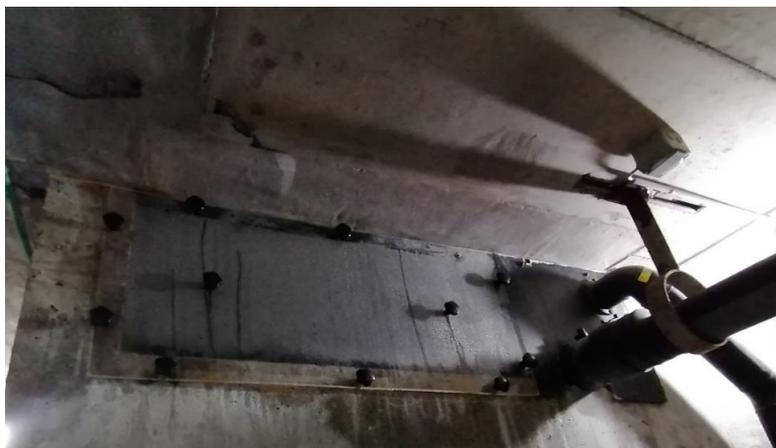
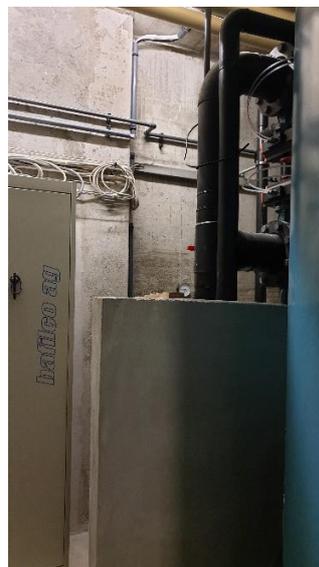
Abbildung 15 Zugang Ausgleichsbecken und Rückhalteschacht

Das Lehrschwimmbecken ist gefliest und mit einer tiefliegenden Rücklaufrinne (Typ Wiesbaden tief) ausgestattet. Momentan sind 8 Abläufe (2 pro Seite) in der Rinne vorhanden. Die Rinne ist stark gefüllt, was darauf hinweist, dass zu wenig Abläufe vorhanden sind und so kein ausreichendes Schluckvermögen vorhanden ist. Das Becken wird querdurchströmt, mit je 9 Einströmdüsen pro Längsseite, in der Höhe versetzt. Es wurde festgestellt, dass die Abstände der Düsen bis zu 3 m betragen, was nicht der Norm entspricht (Maximalabstand $\frac{1}{3}$ Beckenbreite). Die Sammelleitungen aus Eternit wurden 2011 durch PE-Leitungen ersetzt. Die Durchführungen der Abläufe sind noch aus Eternit. Es besteht die Möglichkeit, dass diese Asbesthaltig sind. Das Ausgleichsbecken befindet sich am Beckenkopf beim Eingang zum Technikraum. Dieses ist nur durch eine erhöhte Öffnung im Beckenumgang begehbar, was die Zugänglichkeit für Reinigungsarbeiten und Personenrettung erschwert. Der Deckel verschliesst die Öffnung nicht luftdicht, Chlорidhaltige Lüft dringt in den Technikraum ein, was die Korrosion beschleunigt. Das Volumen des Ausgleichsbeckens ist genügend gross und kann sogar aufgeteilt werden, um ein separates bis jetzt nicht vorhandenes Spülwasserbecken zu erstellen. Ein solches wird für die Rückspülung der Filter gefordert. Um die beiden Funktionsbecken luftdicht abtrennen zu können und eine gute Zugänglichkeit zu schaffen, wird der Einbau einer Drucktüre in beide Becken empfohlen.

Während der Rückspülung einer der 1 m² Filter wird die Kanalisation möglicherweise überbelastet. Die Kanalisation ist für das anfallende Abwasser aus der Rückspülung und aus sonstigen Quellen (Duschen, Dach- & Platzentwässerung etc.) zu knapp dimensioniert. Um trotzdem eine Rückspülung durchführen zu können, sollte ein Retentionsbecken als PP-Tank realisiert werden.

- Ausbohrern bestehender Abläufe (Asbestprüfung, bauseitig)
- Verschliessen bestehende Durchführungen
- Ersatz Beckenverrohrung
- Anschluss Vorlaufleitungen
- Anschluss Rücklaufleitungen
- Teilung Ausgleichsbecken in verkleinertes Ausgleichsbecken und Spülwasserbecken (bauseitig)
- Be- und Entlüftung Ausgleichsbecken & Spülwasserbecken ins Freie
- Einbau einer Drucktüre ins Ausgleichsbecken und Spülwasserbecken (Zugänglichkeit, Sicherheit)
- Erstellen eines Retentionsbeckens als PP-Tank im Technikraum

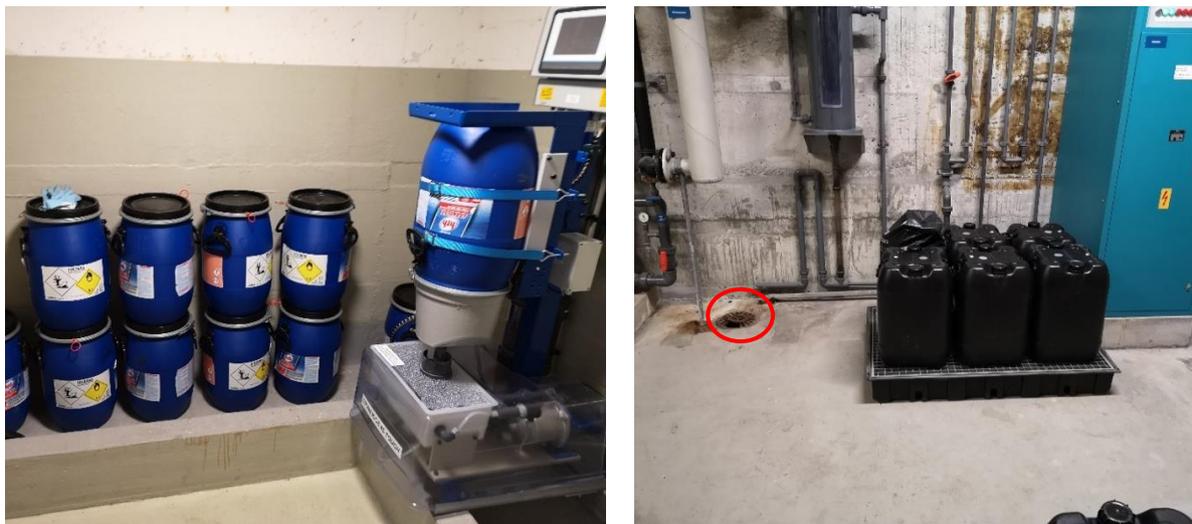
Abbildung 16: Bestehende Granudosanlage und Schwefelsäure neben Bodenablauf

Die Desinfektion erfolgt mittels Calciumhypochloritanlage (Granudos), die 2018 ersetzt wurde und somit neuwertig ist. Das Granulat wird in Behältern à 25 kg in einer Auffangwanne im selben Raum gelagert. Die Desinfektion befindet sich in einem separaten Raum, beim Ausgang der Technik.

Die Neutralisation erfolgt mittels Schwefelsäure 38%, was sich allgemein bewährt hat. Die Dosierpumpe ist veraltet und sollte durch eine neue ersetzt werden. Die Säure wird in 50 kg Behältern in einer Auffangwanne im Technikraum gelagert, wo sich auch die Dosierung befindet. Bedenklich ist jedoch, dass direkt neben den Auffangwannen ein Bodenablauf zur Kanalisation vorhanden ist. Ob dies erlaubt ist, muss mit den entsprechenden Behörden abgeklärt werden. Es ist eine Ozonanlage eingebaut, 2017 wurde der Injektor saniert, die Anlage selbst stammt aber noch aus 1988 und sollte Rückgebaut werden. Bei Unterdruckfiltern kann Ozon nicht verwendet werden. Eine Flockung ist nicht eingebaut, wird aber empfohlen, um die Wirkung der Mehrschichtfilter zu erhöhen. Die Anlieferung der Chemikalien erfolgt über den Pausenplatz des Schulhauses. Zwischen der Anlieferung und den Chemieräumlichkeiten ist ein Abwasser-schacht, welcher für die Anlieferung abgedeckt wird, dies wurde bereits von dem Betreiber mit den Behörden abgeklärt.

- Revision der Neutralisationsanlage
- Einbau einer Flockungsmittelanlage
- Überprüfung des Chemikalienlagerung der Schwefelsäure
- Rückbau Ozonanlage

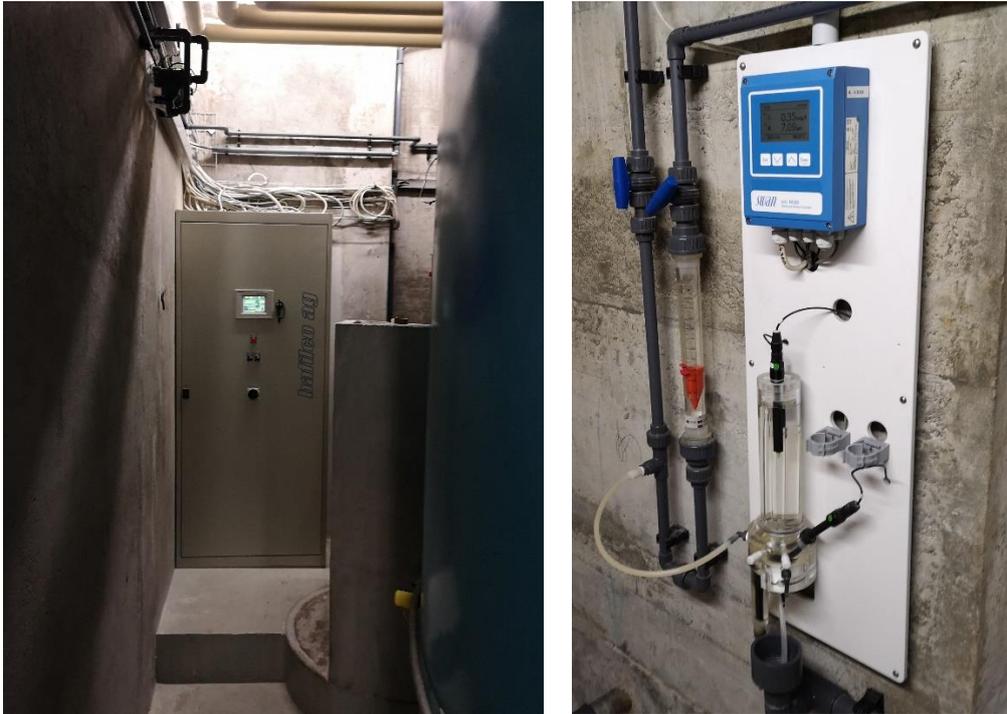
Abbildung 17: Schaltschrank und Messwasserstation

Im derzeitigen Schaltschrank ist eine SPS vom Typ Siemens S7 im Einsatz, die im Jahr 2006 nachgerüstet wurde. Die zu erwartende Lebensdauer wurde erreicht. Ein kleines Touchpanel für die Bedienung ist vorhanden. Eine Alarmierung nach extern (Wählgerät, Pager, SMS...) ist nicht vorhanden. Eine Fernwartungsmöglichkeit, die dem Analgenbauer einen Fernzugriff erlaubt ist nicht eingebaut. Die Chlor- und pH- Messung erfolgt mittels eines Geräts vom Typ SWAN AMI TRIDES aus dem Jahr 2006.

- Ersatz des Schaltschranks und der Steuerung
- Alarmierung für den Betreiber mittels SMS oder Telealarm
- Einbau einer Fernwartung für Korrekturen durch den Anlagenbauer
- Einbau eines Durchflussmengenmessers in den Vorlauf
- Ersatz Chlor- und pH-Messung inkl. neuer Messung für das Spülwasserbecken

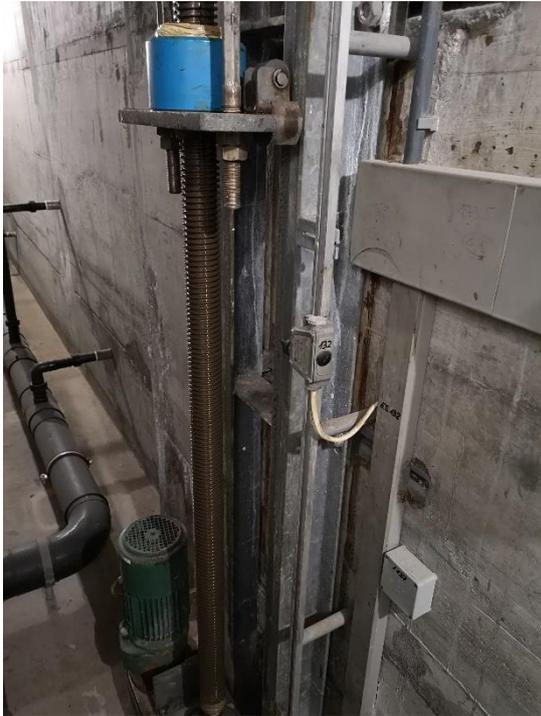
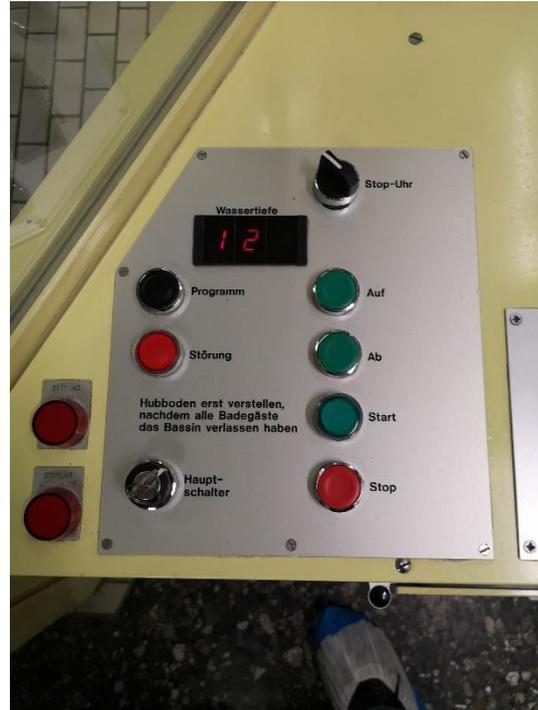
Abbildung 18: Hubbodenstationen und Hubbodensteuerung

Die Hubbodenstationen im Beckenumgang sind optisch in einem dem Alter entsprechenden Zustand, haben kleine Korrosionsspuren, machen aber einen gepflegten Eindruck. Die Hubbodenabdeckung und die Unterkonstruktion konnten nicht eingeschätzt werden, da das Becken zum Zeitpunkt der Begehung gefüllt war. Die Bedienelemente, sowie die Tiefenanzeige in der Schwimmhalle haben das Ende ihrer Lebensdauer erreicht und sollten ersetzt werden.

Für eine CNS-Auskleidung kann der jetzige Hubboden nicht ohne grössere Anpassungen weiterverwendet werden. Wir empfehlen den Ersatz des Hubbodens durch einen neuen mit innenliegenden Spindeln.

- Ersatz Hubboden inkl. Motoren, Steuerung, Fernbedienung und Anzeige

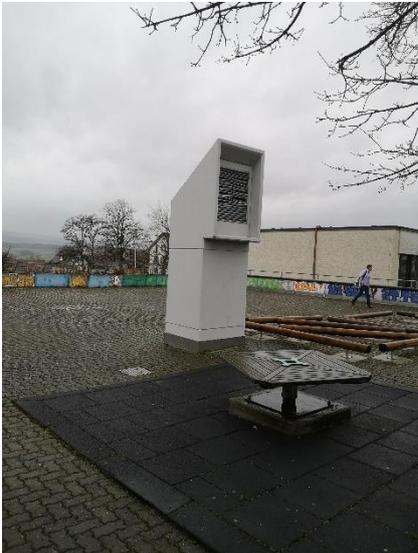
Abbildung 19: Fortluft auf Pausenplatz

Die Lüftungsanlagen weisen einen guten Zustand auf. Am bestehenden Luftverteilnetz sind keine Beschädigungen oder starke Verschmutzungen feststellbar. Die Aussenluft beziehen die Lüftungsanlagen für die Schwimmhalle und Garderobe gemeinsam über einen Lichtschacht auf der Ostseite der Schwimmhalle. Dieser entspricht nicht den gültigen Normen und Anforderungen (z.B. SIA 382/1). Eine Anpassung muss in einem nächsten Schritt Projektiert werden. Die Fortluft wird über einen bauseitigen Turm horizontal auf den Pausenplatz über der Schwimmhalle ausgeblasen, dies entspricht nicht den gültigen Normen und Vorschriften (z.B. Luftreinhalteverordnung). Der Fortluftaustritt muss zwingend angepasst werden.

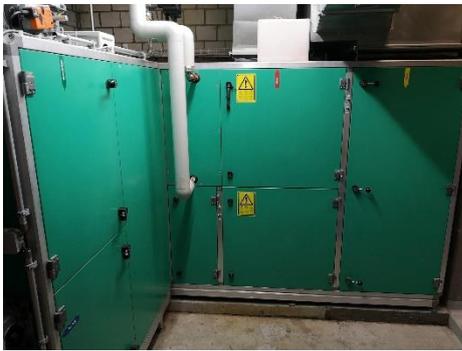
Abbildung 22: LA Schwimmhalle

Das Luftaufbereitungsgerät für die Schwimmhalle stammt aus dem Jahr 2011. Gemäss Luftmengenberechnung nach SWKI 2004 liegt der bestehende Luftvolumenstrom leicht unter der benötigten Luftmenge, ist jedoch bei dieser Differenzgrösse vernachlässigbar.

An der Anlage sind kleine, unwesentliche Mängel festzustellen. Im Wesentlichen sind dies kleine Verschmutzungen, Kalkablagerungen und Korrosionsspuren. Das Luftverteilnetz im Beckenumgang macht insgesamt einen sehr guten Eindruck, es sind teilweise leichte, unbedenkliche Staubablagerungen festzustellen. Diese unwesentlichen Mängel können leicht durch einen Fachbetrieb behoben werden. Die Lufteinbringung in die Schwimmhalle erfolgt mittels einer Sonderanfertigung eines Schlitzauslass und über Konvektorgitter direkt beim Fenster. Diese Schlitzauslässe befinden sich, auch dank dem grünen Anstrich,

- Reinigung der Lüftungsanlage durch eine Fachfirma / Kosten geschätzt: CHF 5000.-
- Anpassung Aussen- und Fortluft erfolgt bauseits

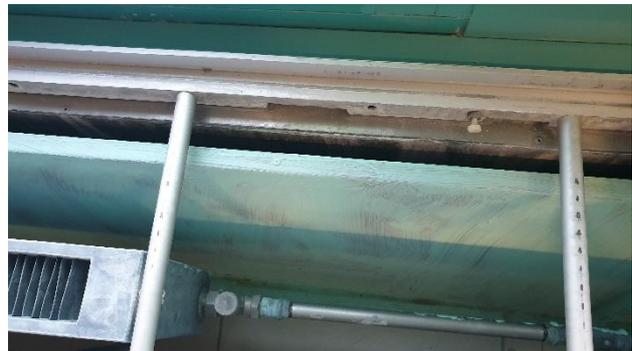
Abbildung 23: Schlitzauslass Sonderanfertigung

in tadellosem Zustand und bedürfen keiner Massnahme. Die Luftabsaugung erfolgt auf der gegenüberliegenden Seite mittels Lineargitter, diese weisen die üblichen Verschmutzungen und Verblässung der Farben auf sind jedoch technisch in Ordnung. In der Schwimmhalle befindet sich ein Feuchteregler, dieser scheint ohne Funktion zu sein, da die Lüftungsanlage Schwimmhalle einen Temperatur- und Feuchtefühler im Kanalnetz verbaut hat und sich somit selbst reguliert. Der Feuchteregler in der Schwimmhalle kann damit (wenn gewünscht) zurückgebaut werden. Unter der Voraussetzung, dass bei einer Sanierung des Schwimmbeckens die Beckengeometrie beibehalten wird, sollte kein Ersatz der Lüftungsanlage in den nächsten 10 Jahren notwendig sein.

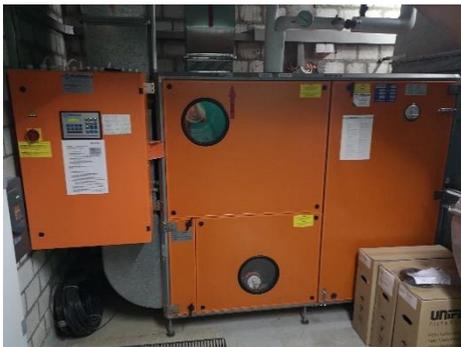
Abbildung 27: Lüftungsanlage Garderoben

Das Luftaufbereitungsgerät für die Garderobe stammt aus dem Jahr 1997. Aufgrund des Alters entspricht die Anlage nicht mehr den gültigen Normen und Vorschriften. Die Anlage wurde gut gewartet, es sind jedoch die üblichen, dem Alter entsprechenden Mängel festzustellen. Im Wesentlichen sind dies Verschmutzungen, Kalkablagerungen und Korrosionsspuren. Die Steuerung der Anlage ist veraltet, Ersatzteile sind nicht oder nur unter grossem Aufwand zu besorgen. Die Luftmenge der bestehenden Anlage wurde ausreichend dimensioniert und entspricht in etwa der benötigten Luftmenge für eine Neuorganisation des Garderoben- / und Duschbereich. Das bestehende Luftverteilnetz weist einen einwandfreien Zustand auf, starke Verschmutzungen sind augenscheinlich nicht erkennbar. Bei einem Ersatz der Lüftungsanlage Garderobe empfiehlt es sich, das Luftverteilnetz zu ersetzen und auf die neuen Gegebenheiten anzupassen. Im Bestand erfolgt die Lufteinbringung über Prallplattenauslässe und Kanalgitter. Die Abluft wird über Liniengitter abgezogen und zum Lüftungsgerät geführt. Alle Nebenräume wurden an die Lüftungsanlage Garderobe angeschlossen, teilweise wurde das bestehende Luftnetz örtlich angepasst.

- Ersatz der Lüftungsanlage inkl. Steuerung
- Komplettersatz des Luftverteilnetzes inkl. Luftdurchlässe

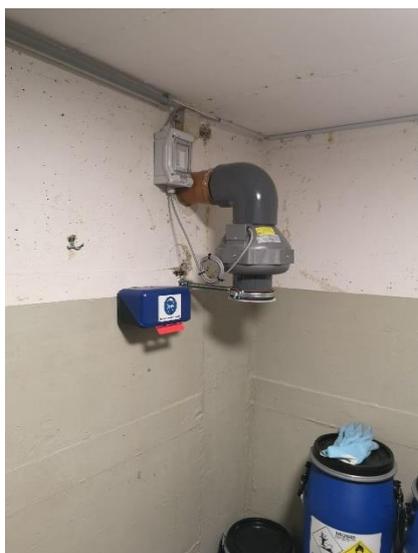
Abbildung 28: Abluftventilator Chemielager

Das Chemikalienlager befindet sich ausserhalb des Gebäudes in einem separaten Anbau und wird mittels Kunststoffventilator über das Dach entlüftet. Das Dach befindet sich auf ähnlichem Niveau wie der kleine Pausenplatz. Dieser Umstand entspricht nicht den gültigen Vorschriften und Normen und es besteht dringender Bedarf diesen Mangel zu beseitigen. Dazu sollte das Abluftrohr bis über das höchste Dach gezogen werden

- Anpassung der Abluftleitung

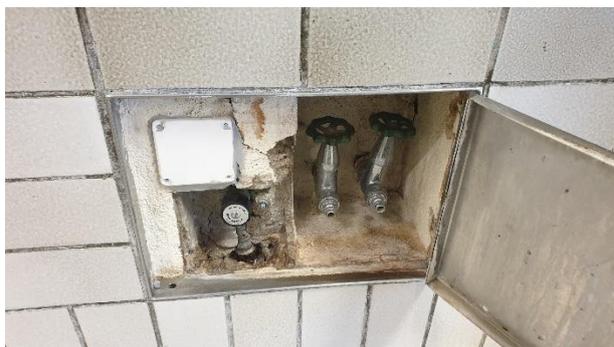
Abbildung 34: Bedienkasten Fussbodenheizung Beckenumgang

Der Beckenumgang wird aktuell über eine Fussbodenheizung beheizt welche noch aus dem Erstellungsjahr ist. Diese wird auf Wunsch des Bauherrn zukünftig nicht mehr benötigt und soll rückgebaut werden. Die Heizkörper/Konvektoren im Windfang, Korridor, Garderoben, Sitzbank Beckenbereich sind aus dem Erstellungsjahr. Die Heizkörper weisen in gewissen Stellen Rostspuren auf und sind mit Ventilen ausgerüstet die nicht mehr Stand der Technik sind, zudem haben sie ihre Lebenserwartung längst erreicht und sollten durch neue ersetzt werden.

- Rückbau Fussbodenheizung im Bereich Beckenumgang
- Komplettersatz aller Heizkörper/Konvektoren inkl. Ventilen und Befestigungsmaterial

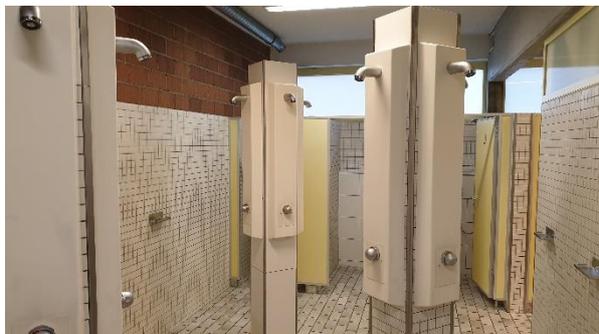
Abbildung 40 Gruppen- Duschanlagen

Die Gruppen Duschen sind als Säulen angeordnet, zwischenzeitlich musste eine Säule erneuert werden. Die Duschpaneelen haben normale oberflächliche Gebrauchsspuren. Die festen Haartrockner mit Höhenverstellung sind wandhängend, diese wurden erneuert und sind in einem guten Zustand.

- Neue WC- Anlagen
- Neue Gruppen Duschen- Anlagen
- Neues IV-WC Anlage mit Dusche

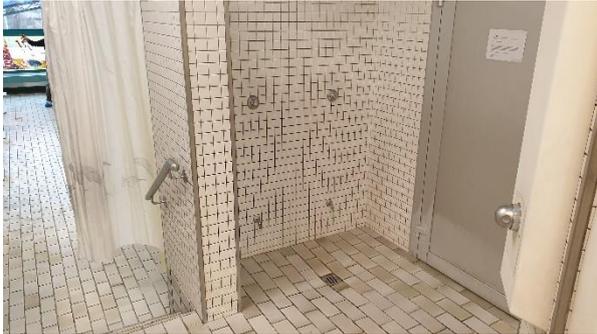
Abbildung 42 Fussdesinfektionsanlage

Beim Durchgang von den Duschen zur Schwimmhalle, befindet sich eine Fussdesinfektionsanlage. Aus Erfahrungsberichten werden solche Fussdesinfektionsanlagen nicht korrekt genutzt. Eine gewünschte Vorsorgewirkung wird nicht erreicht, es wird durch die inkorrekte Verwendung eher das Gegenteil bewirkt. Wir empfehlen die Fussdesinfektionsanlage ersatzlos rückzubauen.

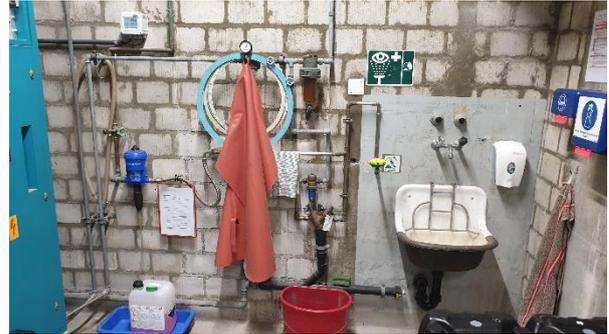
Abbildung 43 zentrale Dosierstation

Im Untergeschoss befindet sich die zentrale Dosierstation für die Fussdesinfektion und die Reinigungsstation in der Schwimmhalle. Die Dosierstation und das Leitungsnetz wird so angepasst, dass die Reinigungsstationen weiterverwendet werden können.

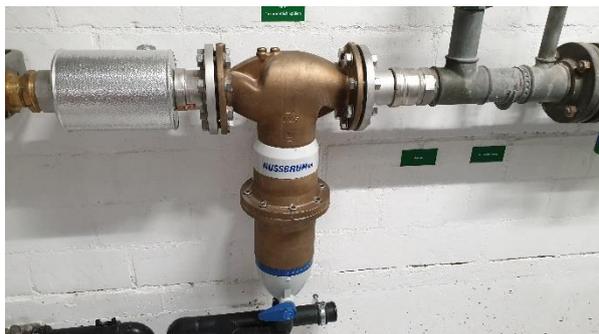
Abbildung 44 Verteilbatterie Hallenbad

Die Verteilbatterie wurde bei der Sanierung 2019 zur Hälfte ersetzt. Der alte Teil des Verteilers ist noch aus Eisen verzinkt. Die Leitungsinstallation ist noch aus dem Erstellungsjahr und wurde nur wo nötig erweitert oder ersetzt. Hauptbestandteil der Leitungsinstallation ist aus Eisen verzinkt. Die Leitungen welche keine Isolation haben, weisen teils Korrosionspuren auf.

Die Installation welche nicht im Jahr 2019 ersetzt wurde, haben ihre Lebenserwartung erreicht. Wir empfehlen einen kompletten Ersatz der Leitungen.

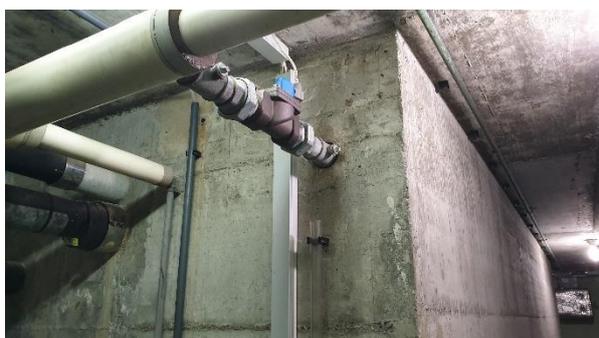
Abbildung 46 Anschluss Ausgleichsbecken

Die aktuelle Anbindung der Trinkwasserinstallation (Kat. 1) zur Badewasseraufbereitung (Kat. 5) entspricht nicht den aktuellen Richtlinien und Normen. Zurzeit herrscht eine direkte Verbindung mittels Zuleitung Trinkwasser ins Ausgleichsbecken.

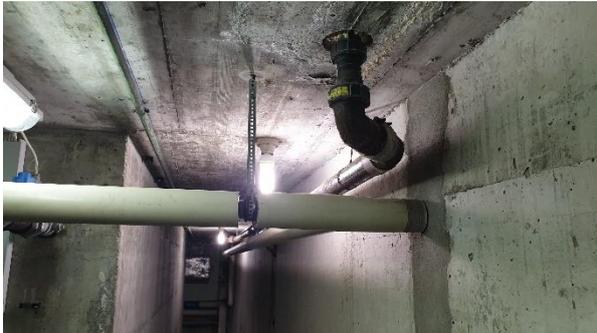
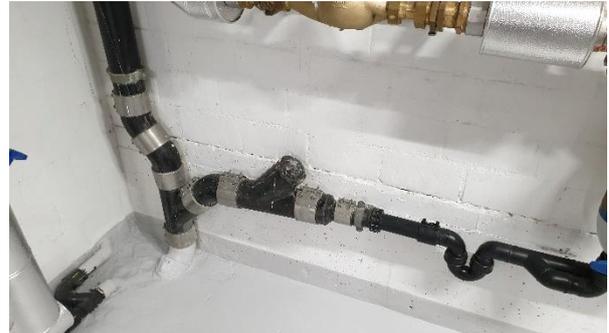
Abbildung 48 Schmutzwasserleitung aus Guss

Die Schmutzwasserleitungen waren so weit ersichtlich aus Gusseisen. Die Leitungen machen von aussen einen soliden Eindruck, können jedoch Korrosion im Inneren aufweisen. Die Leitungen stammen aus dem Erstellungsjahr und haben somit ihre Lebenserwartung erreicht. Durch die Umstrukturierung der Nassräume müssen die Leitungen ersetzt werden.

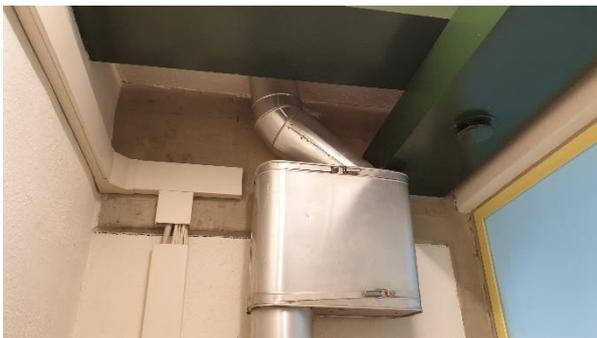
Abbildung 50 Regenwasserleitung

Die Regenwasserleitungen konnten nicht geprüft werden, da diese komplett mit einer Isolation ausgestattet waren. Es wird davon ausgegangen, dass diese ebenfalls wie die Schmutzwasserleitungen aus Gusseisen bestehen. Die Leitungen sollten ebenfalls ersetzt werden.
