**Vorprojekt
Sanierung Lehrschwimmbecken
Hallenbad Chappelistein Primarschule Ottenbach**

8. November 2024

Politische Gemeinde Ottenbach
Affolternstrasse 3
8913 Ottenbach

Hallenbad Chappelistein
Primarschule Ottenbach
Schulweg 4
8913 Ottenbach

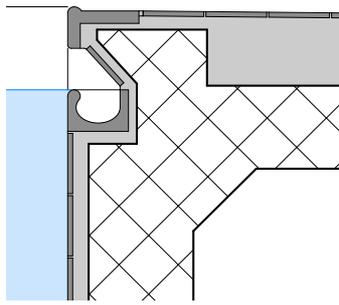
Der Beckenkopf ist als Wiesbadener-Rinne mit tiefliegendem Wasserspiegel ausgebildet. Das Becken wird querdurchströmt, mit je 9 Einströmdüsen pro Längsseite, in der Höhe versetzt. Die Abstände der Düsen bei den Reinwasserleitungen entsprechen nicht der Norm. Auch ist die Rinne stark gefüllt, was darauf hinweist, dass zu wenig Abläufe vorhanden sind und so kein ausreichendes Schluckvermögen vorhanden ist.

Die Plattenbeläge bestehen seit dem Bau des Hallenbades. Dem entsprechend weisen die Platten Abnutzungsschäden auf und die Plattenfugen sind rau. Weiter wurden im Laufe der Jahre die Fugen undicht und vereinzelt haben sich Risse gebildet.

Bestand Keramik
Wiesbadenerrinne tief

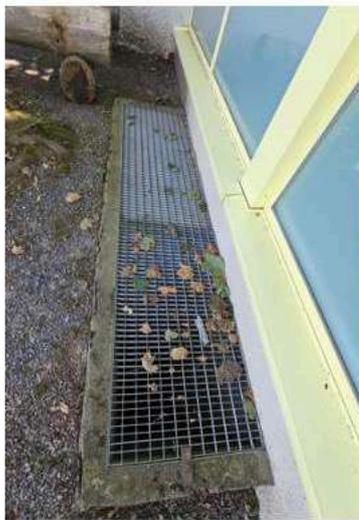
Ist Zustand

Die heutige Aussenluftfassung für die Lüftungsanlagen erfolgt über einen bauseitigen, ebenerdigen Lichtschacht neben dem Treppenaufgang zum oberen Pausenplatz. Gemäss SIA 382/1 ist dies so nicht erlaubt, bei öffentlich zugänglichen Flächen muss die Aussenluftfassung mindestens 3m über Terrain angeordnet sein. Es ist vorgesehen auf dem Lichtschacht einen Lamellenhut in runder Bauform zu installieren und so die notwendigen Anforderungen zu erfüllen.

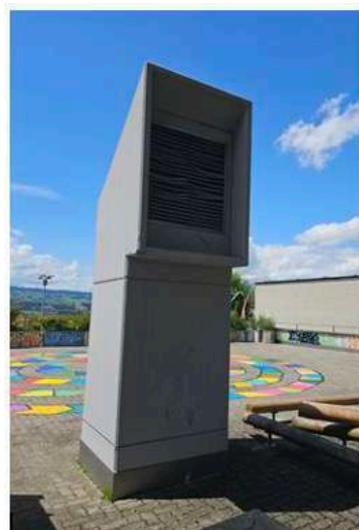
Ist Zustand

Die Fortluft der Lüftungsanlage wird über ein Betonbauwerk mit eingebautem Witterschutzgitter im Bereich des Pausenplatzes ausgeblasen. Auf Grund der belasteten Fortluft aus den Garderobenräumen, sowie der künftigen Säure- und Technikraumanlagen muss die Fortluft mind. 3m über dem Pausenplatz vertikal ins Freie geblasen werden. Es wird vorgeschlagen den oberen Teil des Bauwerks zurückzubauen und eine Verlängerung mittels eines einbrennlackierten Blechaussatzes zu erstellen. Im Aufsatz werden die notwendigen Regenhüte der Anlage von aussen Unsichtbar montiert und die Luft vertikal ins Freie geblasen.

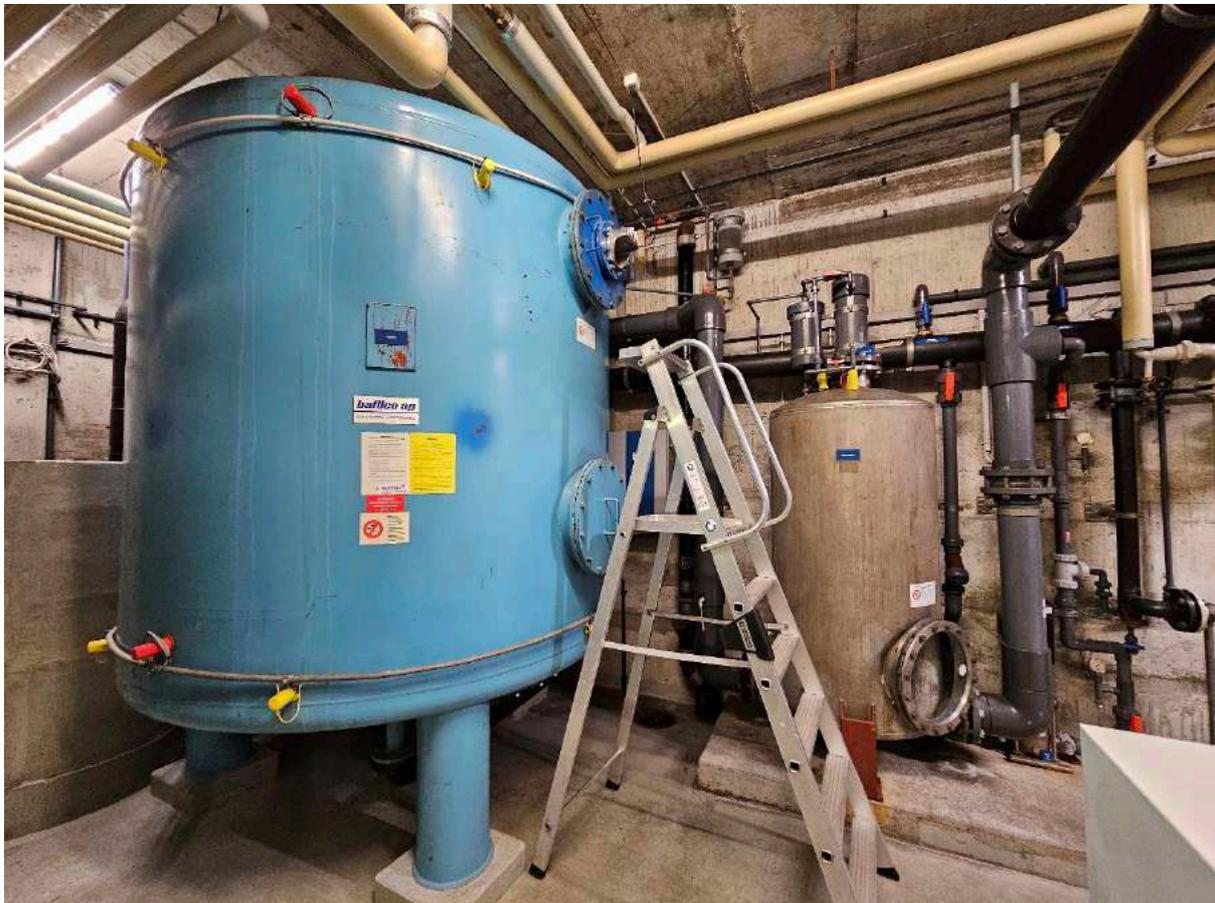
Der Druck-Mehrschichtfilter mit einem Durchmesser von 2.2 m ist von aussen betrachtet in einem gepflegten Zustand, mit einzelnen leichten Korrosionsspuren. Für den Korrosionsschutz des Filters ist eine kathodische Korrosionsschutzanlage der Firma Guldager eingebaut. Die Filterleistung übertrifft mit ca. 115 m³/h die gemäss SIA geforderte Umwälzleistung von 90 m³/h (ohne Ozonstufe). Bei einer normgerechten Filterrückspülung fallen ca. 63 l/s Spülwasser an, die Kanalisationsleitung hat aber nur eine zulässige Abflussbelastung von ca. 22.3 l/s. Die Kanalisation ist somit zu klein dimensioniert, was auch für den Rückspülflansch am Filter selbst zutrifft, was eine normgemässe Filterrückspülung nicht zulässt. Für eine Teilrückhaltung des Spülabwassers ist ein kleiner Retentionschacht hinter dem Filter vorhanden. Gemäss dem Betrieb gab es bisher keine Probleme bei der Filterrückspülung. Die Filterverrohrung ist optisch in einem guten Zustand, bei den Armaturen sind vereinzelt Korrosionsspuren vorhanden.

Abbildung: Bestehender Druck-Mehrschichtfilter

Entsprechend des Filters wird auch die Filterverrohrung ersetzt und auf den neuen Volumenstrom ausgelegt. Selbiges gilt auch für die Armaturen zur automatischen Steuerung der Anlage. Anders als der bestehende Mehrschichtfilter ist das bestehende Reaktionsgefäss für das Ozon zu klein dimensioniert. Dieses würde ebenfalls ersetzt werden. Wichtig ist hierbei, dass bauseitig eine Einbringöffnung vorgesehen wird, um zusätzliche Kosten für eine Platzschweissung zu vermeiden.

- Ersatz Filter ausgelegt auf neuen Volumenstrom
- Einbau Retentionsbecken (PP) in den Schutzraum (Aufhebung noch in Abklärung)
- Ersatz Filterverrohrung
- Ersatz Armaturen
- Ersatz Reaktionsgefäss
- Erstellen Einbringöffnung, bauseits

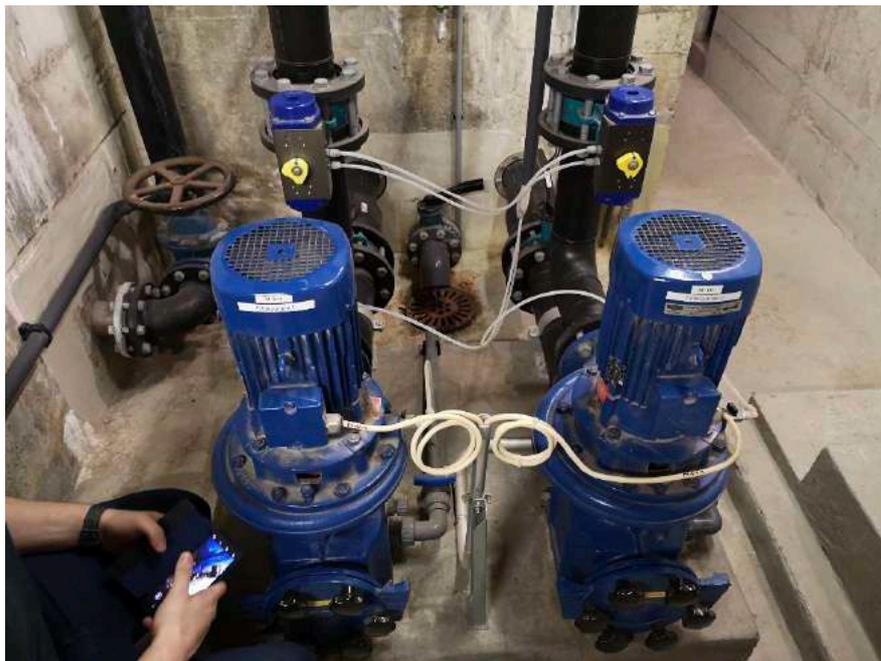
Die 2 Filterpumpen vom Typ Herborner stammen aus dem Jahr 2006 und weisen je eine Umwälzleistung von 30 – 70 m³/h auf. Dies entspricht dem geforderten Total von 90 m³/h der SIA-Norm 385/9, aber eine normgerechte Filtrerrückspülung ist mit den Pumpen nicht möglich (ca. 190 m³/h). Die Pumpen entsprechen nicht dem energetischen Stand der Technik und sind nicht bedarfsgerecht gesteuert, es fehlen die dazu benötigten Frequenzumformer (FU). Ebenfalls haben die Pumpen ihre zu erwartende Lebensdauer erreicht. Es wird ein Ersatz der Filterpumpen vorgesehen, ausgelegt auf die neue Umwälzleistung. Zusätzlich sollen die neuen Pumpen mit FU's ausgerüstet werden, um die Leistung Bedarfsgerecht zu steuern.

Abbildung: Bestehende Filterpumpen

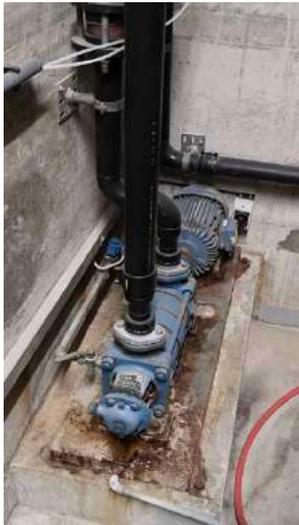
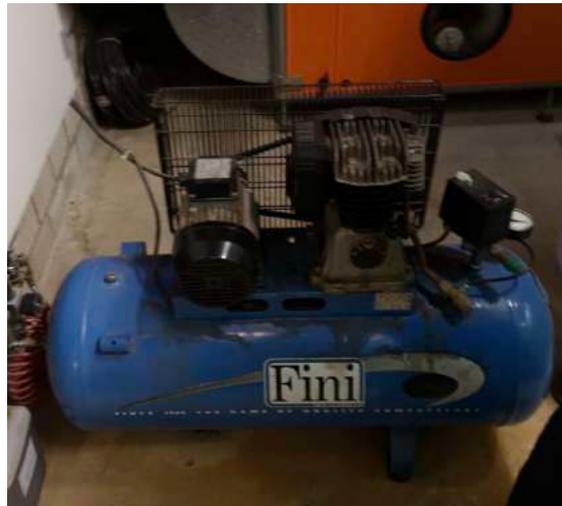
Das Rückspülgebläse (Verdichter) weist dem Alter entsprechende Korrosionsspuren auf und ist am Ende seiner Lebensdauer angelangt. Ein Rückspülgebläse wird nur bei der Variante IVa benötigt, für Rückspülung des Mehrschichtfilters. Der Druckluftkompressor stammt aus dem Jahr 1996 und weist entsprechende Korrosionsspuren auf. Wir empfehlen den kompletten Ersatz der Druckluftanlage inkl. Magnetventilbatterie und Druckluftverteilung für die Steuerung der pneumatischen Klappen, damit die Anlage wieder automatisch betrieben werden kann.

Abbildungen: Bestehendes Rückspülgebläse und bestehender Druckluftkompressor

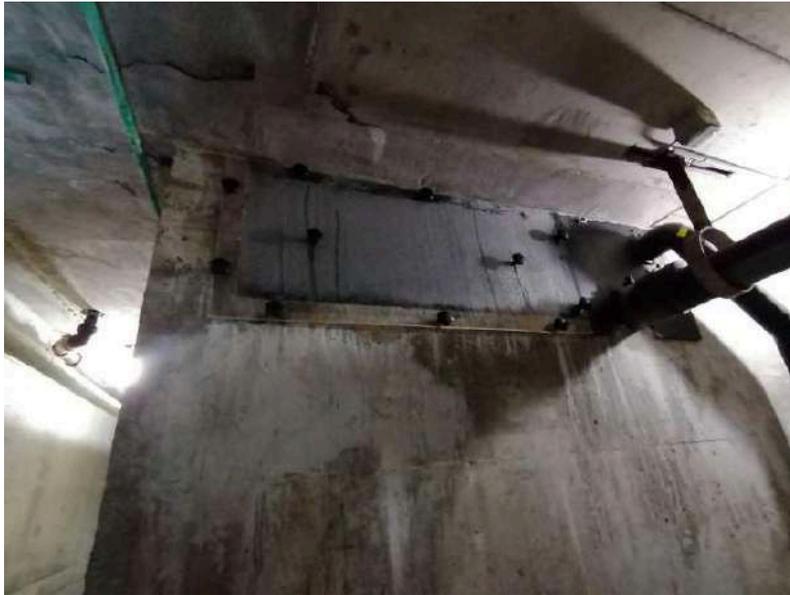
Das Ausgleichsbecken befindet sich am Beckenkopf beim Eingang zum Technikraum. Dieses ist nur durch eine erhöhte Öffnung im Beckenumgang begehbar, was die Zugänglichkeit für Reinigungsarbeiten und Personenrettung erschwert. Der Deckel verschliesst die Öffnung nicht luftdicht, chloridhaltige Luft dringt in den Technikraum ein, was die Korrosion beschleunigt.

Abbildung: Bestehender Zugang Ausgleichsbecken

Um die Zugänglichkeit zu verbessern sollten Drucktüren in die Funktionsbecken erstellt werden. Dadurch ist der Zugang zur Reinigung, sowie die Personenrettung erheblich verbessert.

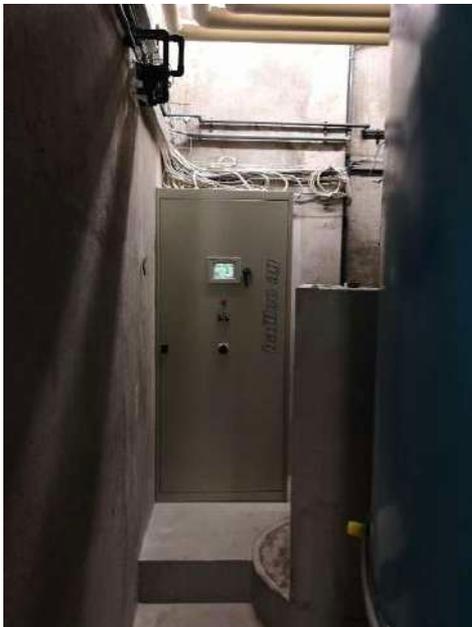
Im derzeitigen Schaltschrank ist eine SPS vom Typ Siemens S7 im Einsatz, die im Jahr 2006 nachgerüstet wurde. Die zu erwartende Lebensdauer wurde erreicht. Ein kleines Touchpanel für die Bedienung ist vorhanden. Eine Alarmierung nach extern (Wählgerät, Pager, SMS...) ist nicht vorhanden. Eine Fernwartungsmöglichkeit, die dem Anlagenbauer einen Fernzugriff erlaubt ist nicht eingebaut. Wir empfehlen den Ersatz des bestehenden Schaltschranks. Zur Steuerung der Anlage nach Bedarf (Normalbetrieb, Sparbetrieb, Ruhebetrieb) werden Durchflussmessungen eingebaut. Die Chlor- und pH- Messung erfolgt mittels eines Geräts vom Typ SWAN AMI TRIDES aus dem Jahr 2006. Diese sollten aufgrund des Alters ersetzt werden. Zusätzlich wird ein Messgerät benötigt, für die Messung des Spülwasserbeckens.

Abbildung: Bestehender Schaltschrank

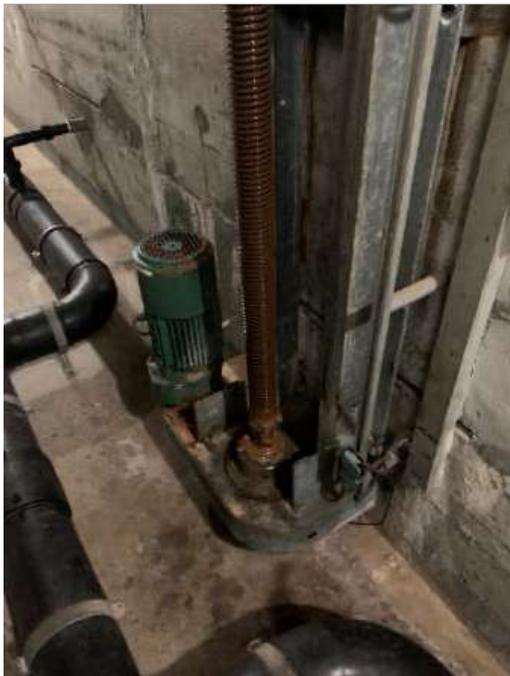
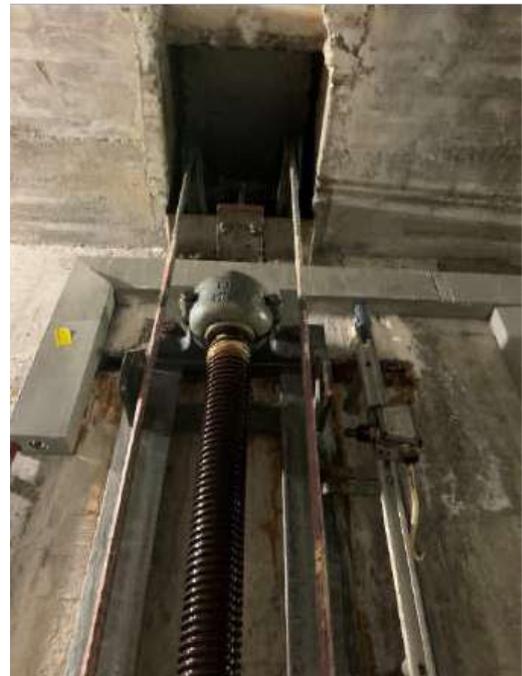
Im Bestand ist ein Hubboden mit einem Spindeltrieb vorhanden. Diese Antriebsart ist auch heute noch weit verbreitet und in vielen Bädern in Betrieb. Die bestehenden Spindeltriebe sind aussenliegend und heben / senken den Hubboden über Stahlseile und Umlenkrollen. Diese befinden sich je 2 Stück an den Längsseiten des Beckens. Der Hubboden wurde gut gewartet, das Alter ist den verschiedenen Komponenten anzusehen. Vor allem die Motoren und Stationen weisen diverse Korrosionsspuren auf. Auch der Steuerschrank mit der Siemens S5 Steuereinheit ist in die Jahre gekommen und sollt ersetzt werden. Dazu gehören auch die Tiefenanzeige, sowie das Bedienpanel in der Bademeisterloge.

Abbildung: Bestehende Hubbodenstation und Seilzug

Gemäss den Antworten auf den Fragenkatalog aus der Sitzung vom 10. Juli 2024 ist generell ein neuer Hubboden gewünscht. Aufgrund dessen und der Neugestaltung (Rinne, Auskleidung) des Beckens empfehlen wir den Hubboden komplett zu ersetzen. So kann sichergestellt werden, dass der Hubboden entsprechend dem neu gestalteten Becken korrekt erstellt werden kann und kein "Flickwerk" aus neu und alt entsteht. In den nachfolgenden Kapiteln werden die verschiedenen Antriebssysteme kurz beschrieben.
