BKP 296 Fachingenieur Schadstoffe – Gebäudecheck auf Schadstoffe

Objekt: Hallenbad, Schulweg 6, 8913 Ottenbach
Projekt: Ottenbach, LSB Chappelistein

Kurz-Bericht Nr. 20-039.1
Zürich, 2. September 2021

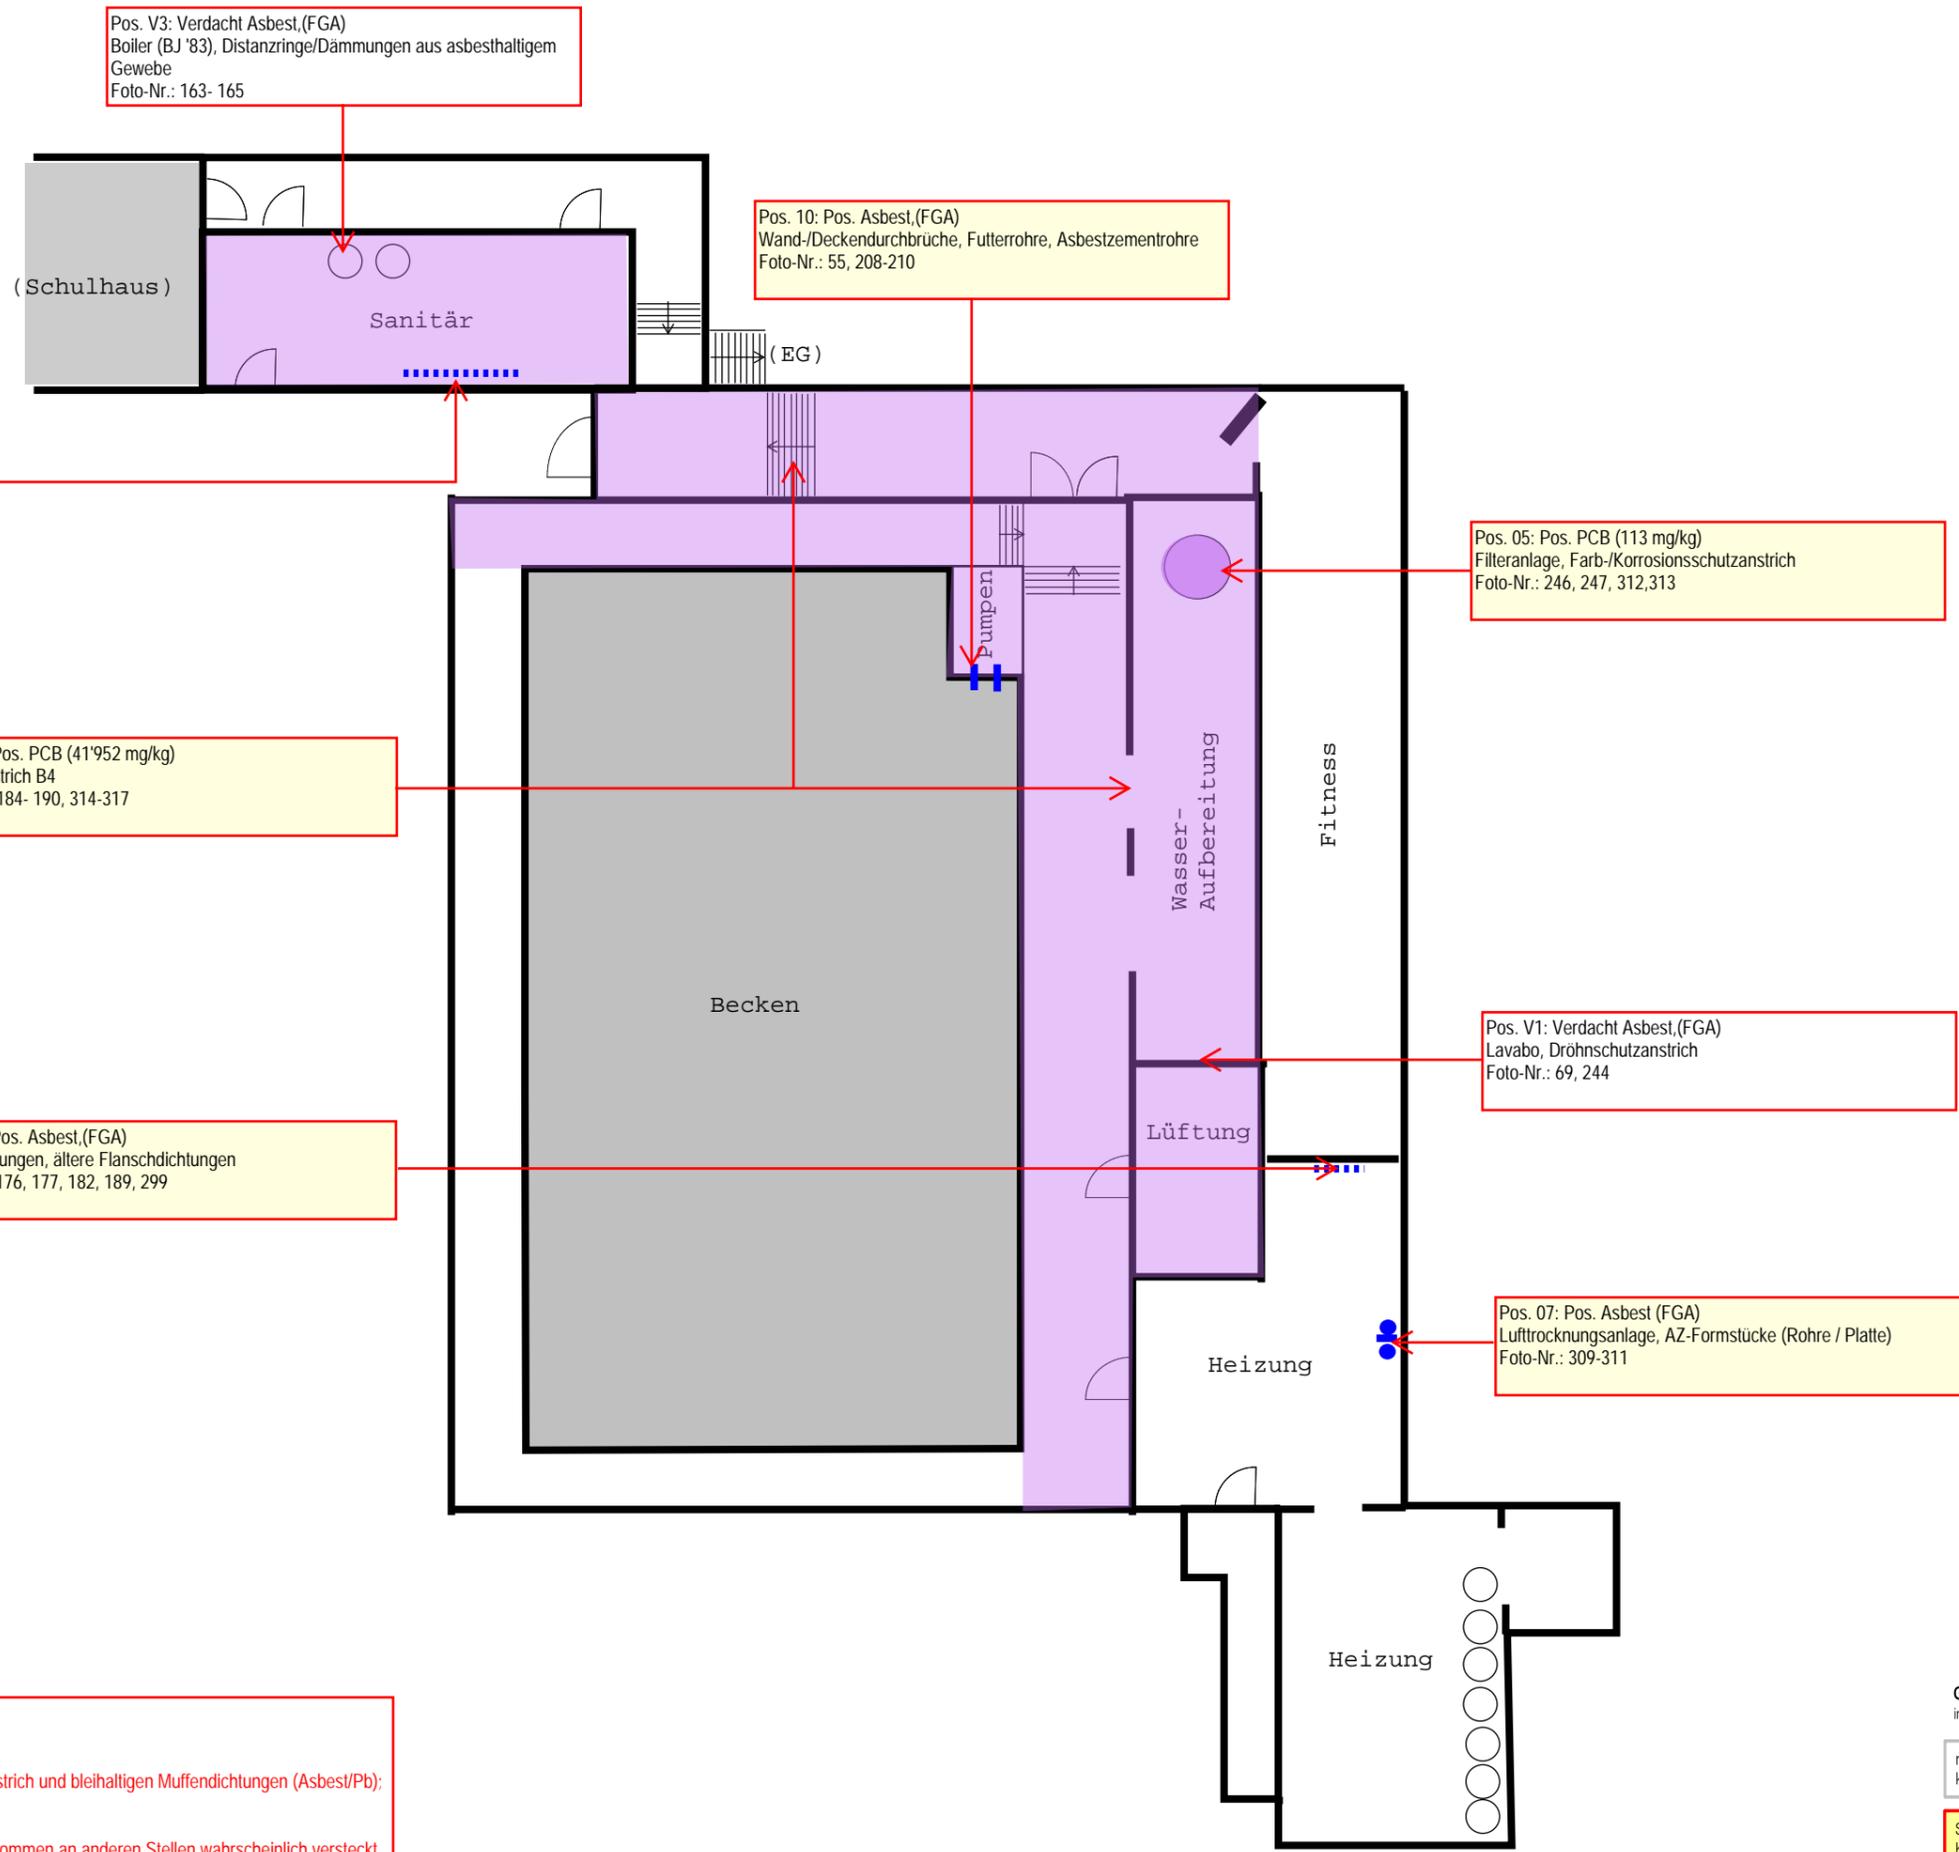
UG
Hallenbad, Schulweg 6, Ottenbach

- Pos. 09: Gusseisenleitungen mit schwarzem, teehaltigem Korrosionsschutzanstrich und bleihaltigen Muffendichtungen (Asbest/Pb):
Foto-Nr: 56, 216-219, 226
- Pos. 10: Wand-/Deckendurchbrüche, Futterrohre, Asbestzementrohre --> Vorkommen an anderen Stellen wahrscheinlich versteckt vorhanden (z.B. unter Verschalungen Dachabwasser-Rohren usw.)
- Pos. V4: Flachdachaufbau, Dichtungs- und Dämmschichten (Bitumenbahnen / Kork-Isolationen / Gummigranulate/...) (Verdacht Asbest/PAK/SMT/PCB)
- Pos. V5: Flachdach, Gebäude-Dilatationsfugen, Fugendichtmassen (Verdacht PCB)

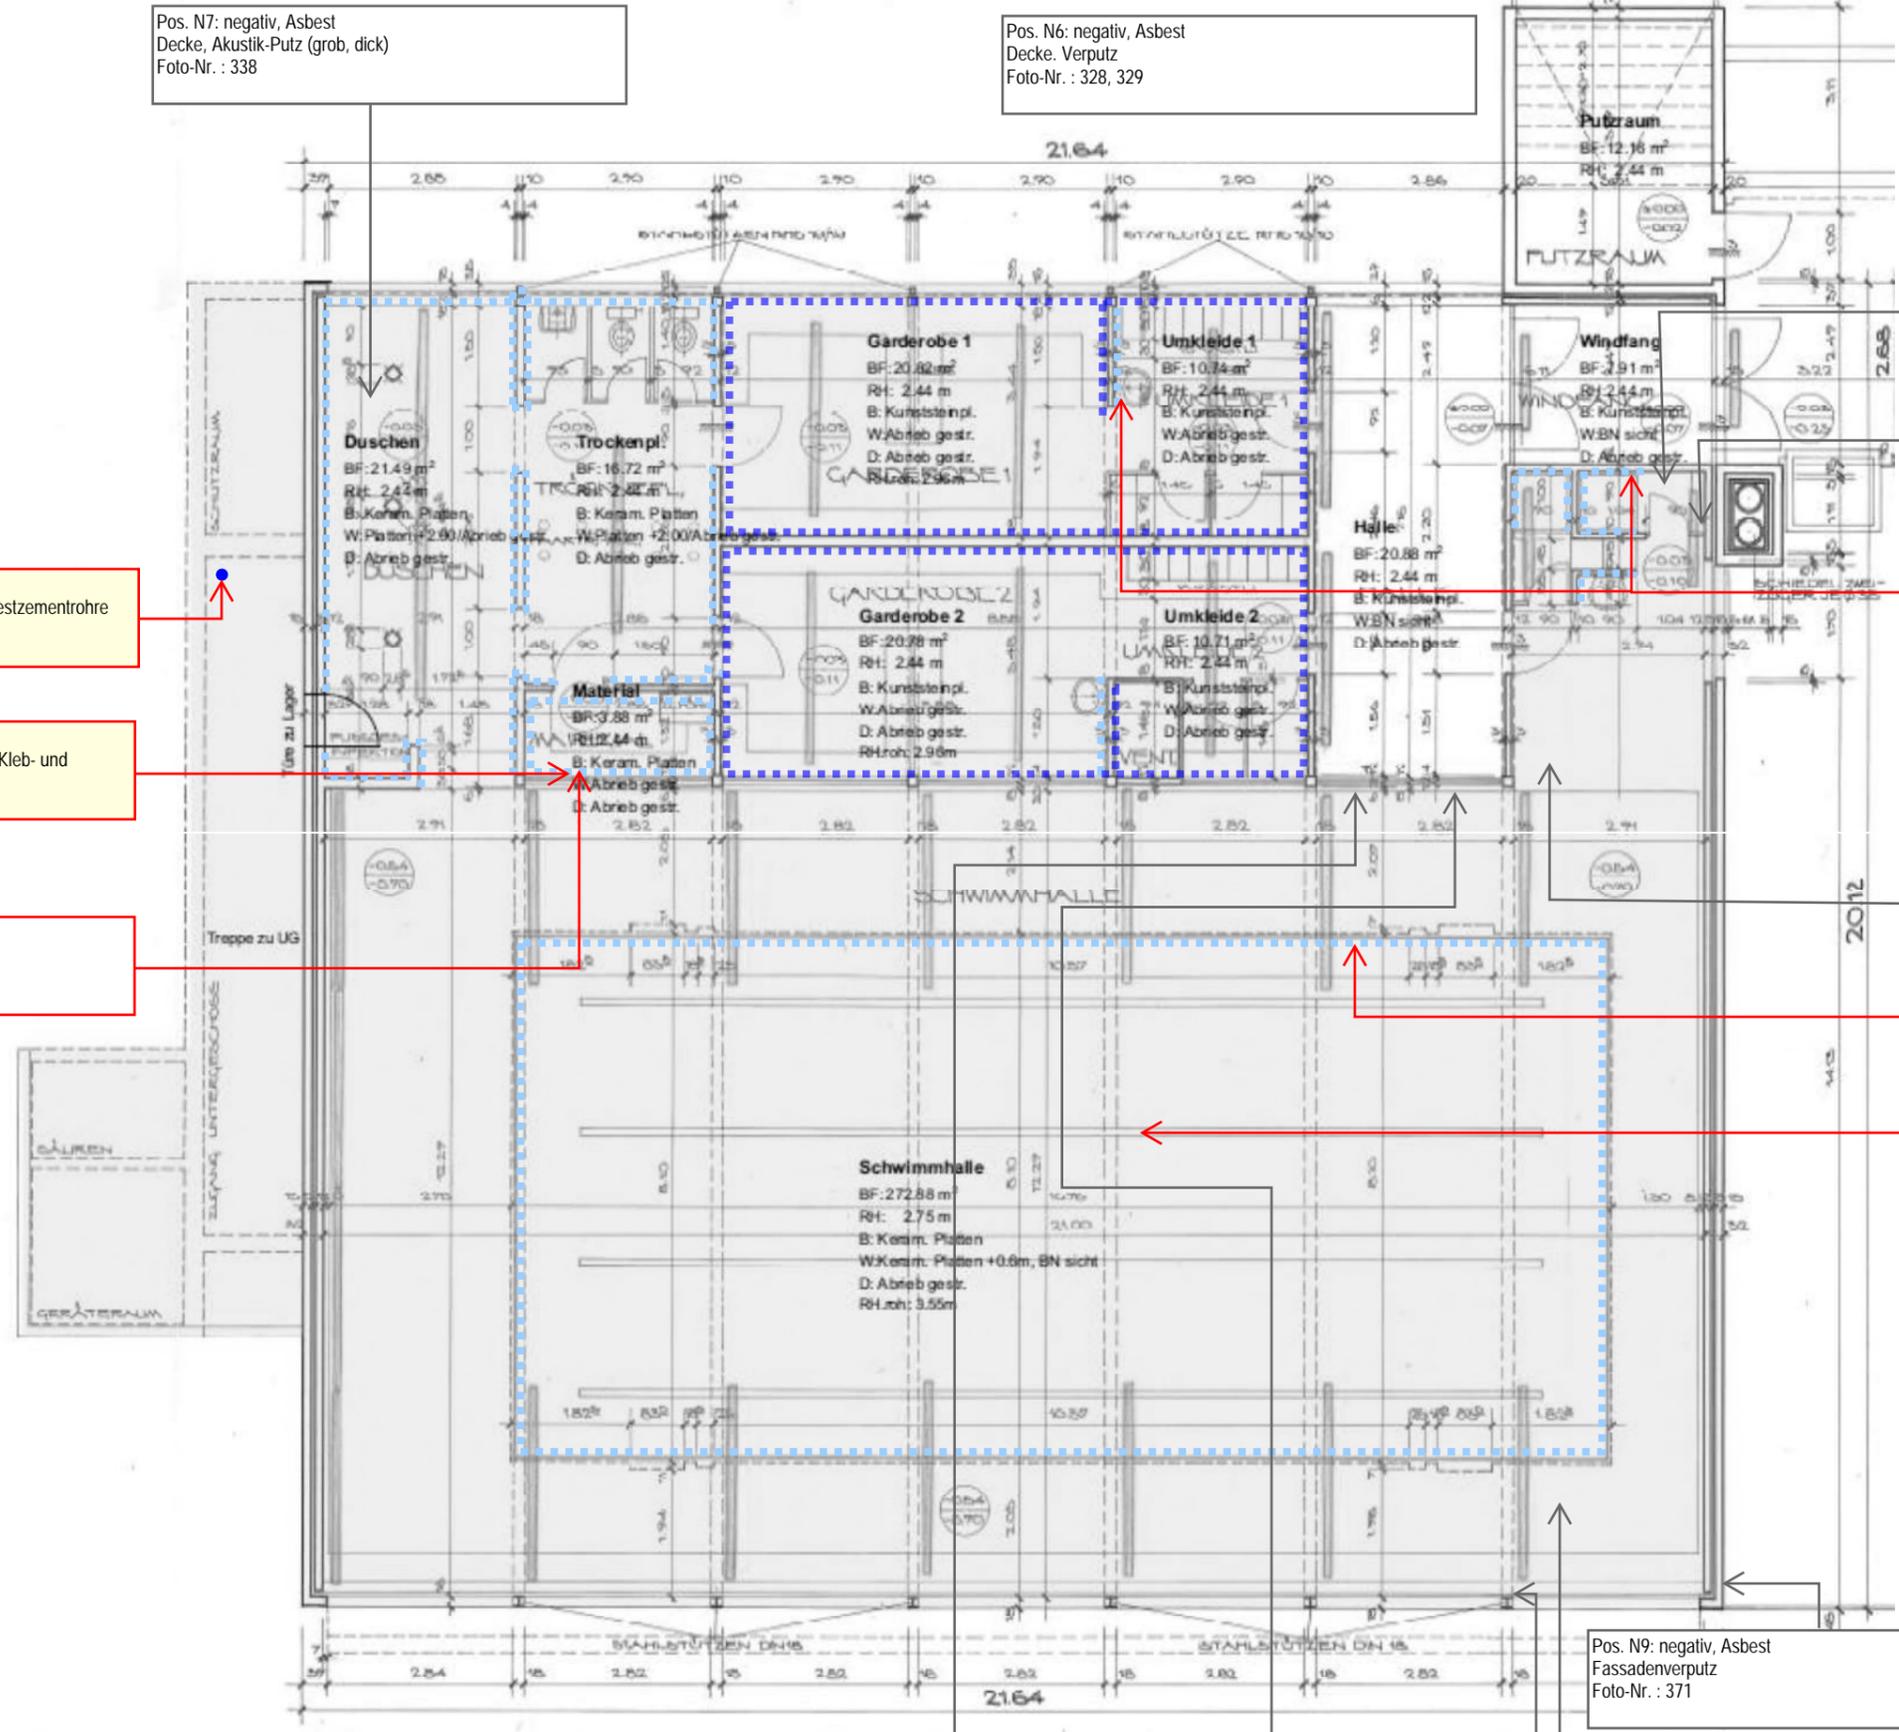
EG

Pos. N7: negativ, Asbest
Decke, Akustik-Putz (grob, dick)
Foto-Nr. : 338

Pos. N6: negativ, Asbest
Decke, Verputzt
Foto-Nr. : 328, 329

Pos. N4: negativ, Asbest
Bodenfliesen B2, 30x30cm, Terrazzo-Platten, Kleb- und Fugenmörtel
Foto-Nr. : 76-79, 83-91, 326

Pos. N5: negativ, Asbest
Wand, Verputzt
Foto-Nr. : 327

Pos. 02: Pos. Asbest (FGA)
Wandfliesen W3, 5x5cm, weiss, Kleb- und Fugenmörtel
Foto-Nr.: 44 - 52, 323-325, 331-333

Pos. 03: Pos. Asbest (FGA)
Wand, Verputzt
Foto-Nr.: 335-337

Pos. N3: negativ, Asbest
Bodenfliesen B1, 10x20cm, hellgrau, Kleb- und Fugenmörtel
Foto-Nr. :31- 36, 44, 45, 320, 321

Pos. 01: Pos. Asbest (FGA)
Schwimmbekken, Wandfliesen W1, Kleb- und Fugenmörtel
Foto-Nr.: 9, 14-22

Pos. V2: Verdacht Asbest, (FGA)
Schwimmbekken, Bodenfliesen (unterhalb Hub-Boden), Kleb- und Fugenmörtel
Foto-Nr.: 8, 10

Pos. 10: Pos. Asbest, (FGA)
Wand-/Deckendurchbrüche, Futterrohre, Asbestzementrohre
Foto-Nr.: 55, 208-210

Pos. 04: Pos. Asbest (FGA)
Sockelfliesen S2, 10x10cm, Kunststein, grau, Kleb- und Fugenmörtel
Foto-Nr.: 340-342

Pos. V1: Verdacht Asbest, (FGA)
Lavabo, Dröhnstrichanstrich
Foto-Nr.: 69, 244

Pos. N9: negativ, Asbest
Fassadenverputzt
Foto-Nr. : 371

Pos. N8: negativ, Asbest
Decke, Akustik-Putz (grob, dick)
Foto-Nr. : 343

Pos. N2: negativ, PCB
Fuge Träger/Stütze, FDM
Foto-Nr.: 29, 114, 115

Pos. N10: negativ, Asbest
Wandfliesen W2, 10x20cm hellgrau, Kleb- und Fugenmörtel
Foto-Nr. : 44, 77, 318, 319

Pos. N1: negativ, PCB
Fugenabdichtung bei Metallleiste, FDM, grau, plastisch, klebrig
Foto-Nr.: 42, 43, 112, 113
