Gemeinde Ottenbach

Ottenbach LSB Chappelistein

Bestandsaufnahme inkl. KS \pm 25%

Technischer Bericht, Objekt Nr. 1152.001
Winterthur, 27. März 2020

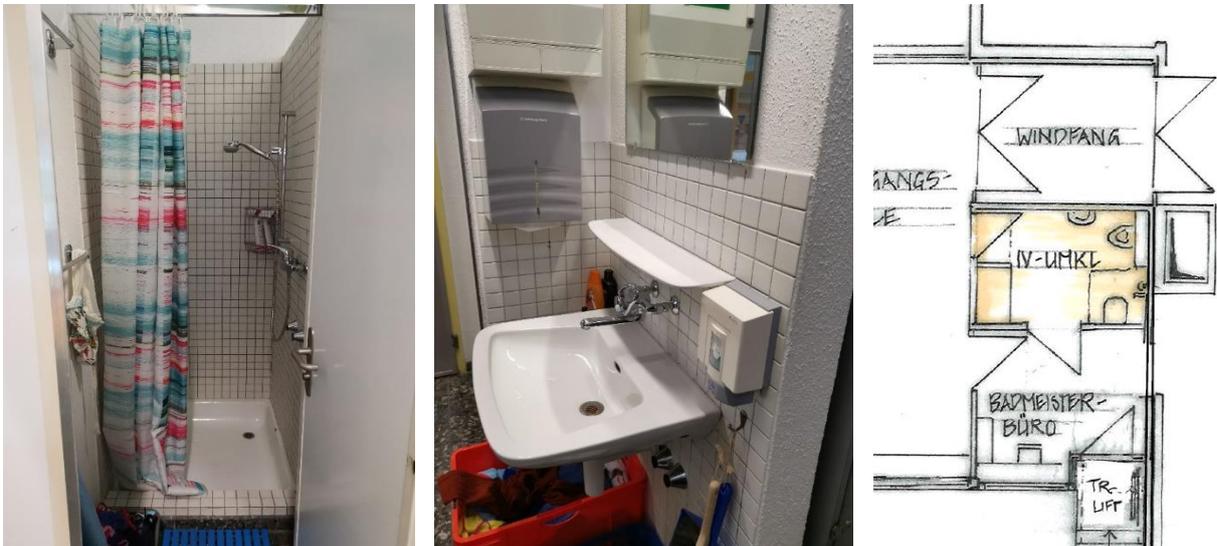
Abbildung 10: Lehrerbereich/Badmeisterloge, neuer Grundriss inkl. IV Umkleide

Von der Eingangszone gelangt man direkt in die Badmeisterloge/Lehrerbereich. Dieser Bereich weist neben einem Arbeitsplatz mit Sicht in die Schwimmhalle zwei Duschen auf, eine davon wird zum Materialraum provisorisch umgenutzt. Ein Lavabo mit Spiegel ist vorhanden. Der Boden ist mit denselben Fliesen wie in der Dusche/WC verlegt und ist bezüglich Rutschsicherheit nicht mehr auf dem aktuellen Stand. Die Wände sind verputzt. Die Einrichtungen scheinen älteren Datums zu sein. Gegen die Schwimmhalle ist dieser Bereich mit einer Glastrennwand mit Tür abgetrennt, welche ebenfalls ersetzt werden muss. Ein eigentliches Sanitätszimmer ist nicht vorhanden. Eine SIA 500-gerechte Garderobe/Dusche ist nicht vorhanden und wird mit der Badmeisterloge/Lehrerbereich kombiniert (vgl. Abb. 10).

- Rückbau (Suva konform) sämtlicher Fliesen
- Optimierung des Grundrisses
- Farbliche Auffrischung der Oberflächen
- Neue Anordnung der Dusche
- Neue Fliesen/Oberflächen
- Integration SIA 500-gerechte Dusche/Garderobe und IV-Zugang zur Schwimmhalle
- Ersatz Glastrennwand zur Schwimmhalle
- Neues Beleuchtungskonzept/Elektroinstallationen
- Überprüfung Fluchtwege Brandschutz

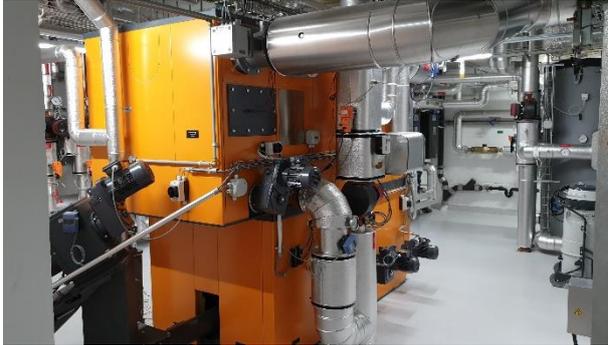
Abbildung 30: Wärmeezeuger

Die Wärmeerzeugungsanlage wurde bis und mit Heizgruppen im Jahre 2019 komplett ersetzt und besteht im Wesentlichen aus einem Holzhackschnitzelkessel mit dem dazu gehörigen Brenner, Expansionsanlage, Heizungsspeichern etc. Die gesamte Anlage weist einen gepflegten Zustand auf.

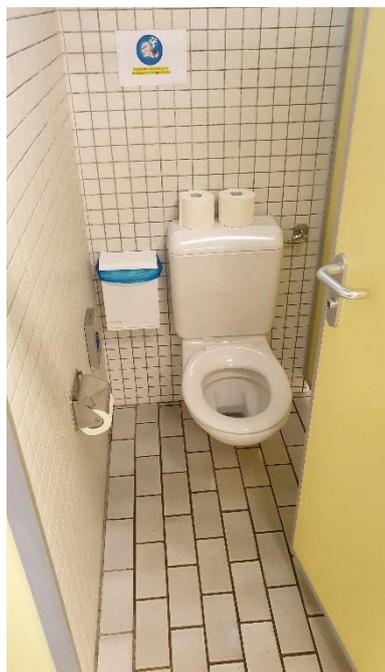
Abbildung 38 WC- Anlage Damen

Generell wurden die Sanitärapparate sehr gepflegt und wo nötig teilweise auch ersetzt. Entsprechend sind Apparate mit unterschiedlichem Alter auf der Anlage anzutreffen. Die WC- Anlagen sind wandhängend und haben einen aufgesetzten Spülkasten. Die Waschtische sind wandhängend und besitzen einen Wand-Einhebelmischer mit Kalt- und Warmwasser. Das Urinal ist mit einer berührungslosen Auslösung ausgestattet.

Durch die benötigte bauliche Trennung zwischen Damen und Herren, muss der Nassbereich komplett angepasst werden. Dabei sollen die Sanitärapparate ausgetauscht und auf den neuesten Stand der Technik gebracht werden. Die festen Haartrockner können wiederverwendet werden (sind bei einem Umbau einzulagern).

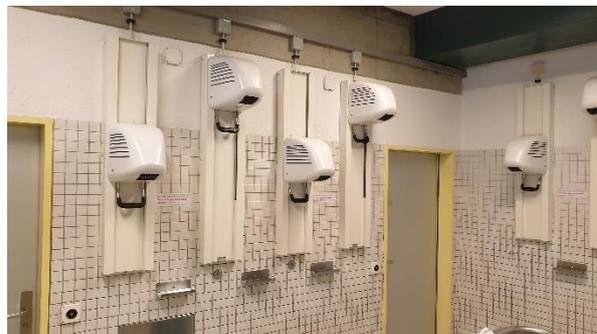
Abbildung 41 Haartrockner Wandhängend

Die Gruppen Duschen sind als Säulen angeordnet, zwischenzeitlich musste eine Säule erneuert werden. Die Duschpaneelen haben normale oberflächliche Gebrauchsspuren. Die festen Haartrockner mit Höhenverstellung sind wandhängend, diese wurden erneuert und sind in einem guten Zustand.

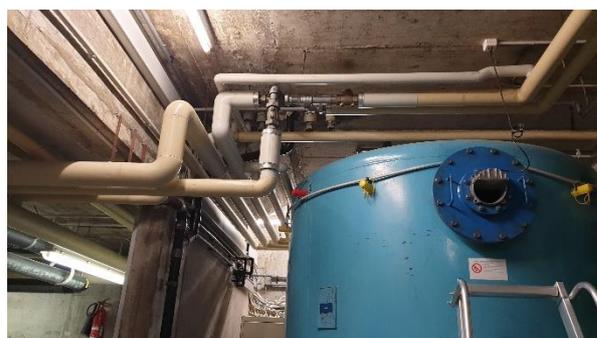
Abbildung 47 Thermischer Mischer

Die Installation welche nicht im Jahr 2019 ersetzt wurde, haben ihre Lebenserwartung erreicht. Wir empfehlen einen kompletten Ersatz der Leitungen.
