**Vorprojekt
Sanierung Lehrschwimmbecken
Hallenbad Chappelistein Primarschule Ottenbach**

8. November 2024

Politische Gemeinde Ottenbach
Affolternstrasse 3
8913 Ottenbach

Hallenbad Chappelistein
Primarschule Ottenbach
Schulweg 4
8913 Ottenbach

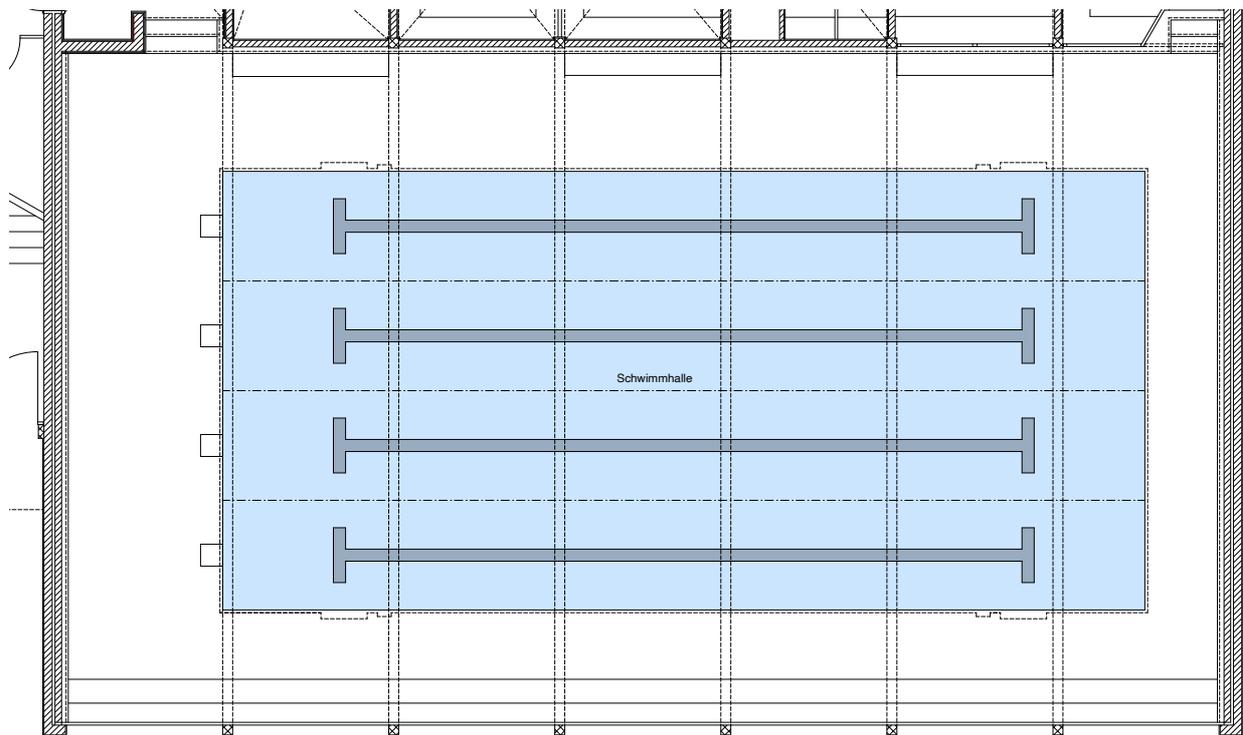
Das bestehende, mit keramischen Platten belegte Betonbecken mit der Grösse von $16 \frac{2}{3}$ m x 8.00 m und vier Bahnen ist ein klassisches Lehrschwimmbecken, welches für verschiedene Besuchergruppen geeignet ist. Das Becken ist mit vier Nischenleitern erschlossen.

Der Beckenkopf ist als Wiesbadener-Rinne mit tiefliegendem Wasserspiegel ausgebildet. Das Becken wird querdurchströmt, mit je 9 Einströmdüsen pro Längsseite, in der Höhe versetzt. Die Abstände der Düsen bei den Reinwasserleitungen entsprechen nicht der Norm. Auch ist die Rinne stark gefüllt, was darauf hinweist, dass zu wenig Abläufe vorhanden sind und so kein ausreichendes Schluckvermögen vorhanden ist.

Die Schadstoffanalyse hat ergeben, dass der Plattenkleber der Wand- und Bodenplatten asbesthaltig ist.

Die Plattenbeläge bestehen seit dem Bau des Hallenbades. Dem entsprechend weisen die Platten Abnutzungsschäden auf und die Plattenfugen sind rau. Weiter wurden im Laufe der Jahre die Fugen undicht und vereinzelt haben sich Risse gebildet.

Die Bausubstanz des Betonbeckens ist trotz Chlorideinwirkung noch in einem guten Zustand. Im Kriechgang im Untergeschoss sind nur einzelne Abplatzungen, hervorgerufen durch korrodierte Armierungseisen, sichtbar.

Für die Sanierung des Beckens wurden zwei Varianten geprüft, eine Sanierung mit keramischen Platten und eine Sanierung mit Edelstahl.

Bei beiden Varianten wird der Beckenkopf angehoben und die neue Rinne auf den Beckenumgang gestellt. Dies ermöglicht eine grössere Rinne mit einem besseren Schluckvermögen.

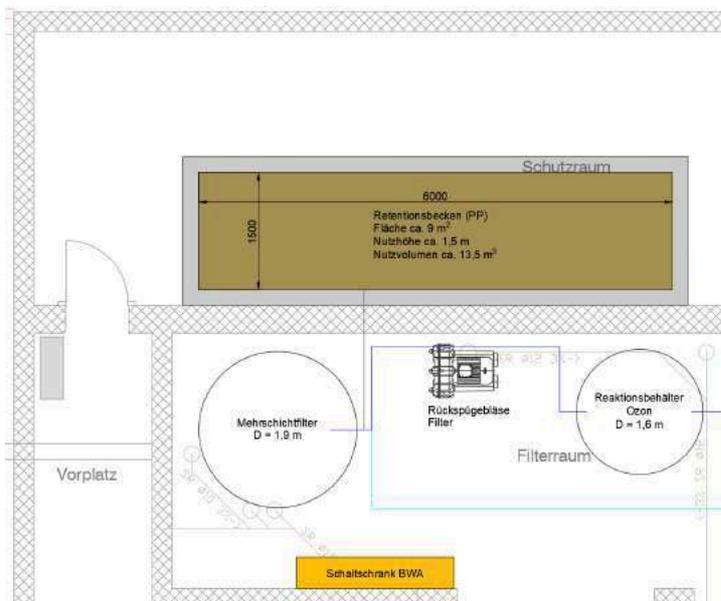
Abbildung: Planausschnitt Retentionsbecken

Mit dieser Variante wird die Filteranlage in mit demselben Verfahren, wie im Bestand ersetzt. Gemäss der Auslegung in «Abbildung 1: Auslegung nach SIA 385/9» ist der Filter im Bestand überdimensioniert und sollte in der Dimension reduziert werden, um eine geringere Spülwassermenge zu benötigen. Dadurch können ein kleineres Spülwasser- und Retentionsbecken projektiert werden. Problematisch ist das Retentionsbecken, welches nur realisiert werden kann, wenn der Schutzraum aufgehoben wird. In diesem Fall könnte ein Retentionsbecken aus Kunststoff in den Schutzraum gebaut werden.

- Ersatz Filter ausgelegt auf neuen Volumenstrom
- Einbau Retentionsbecken (PP) in den Schutzraum (Aufhebung noch in Abklärung)
- Ersatz Filterverrohrung
- Ersatz Armaturen
- Ersatz Reaktionsgefäss
- Erstellen Einbringöffnung, bauseits

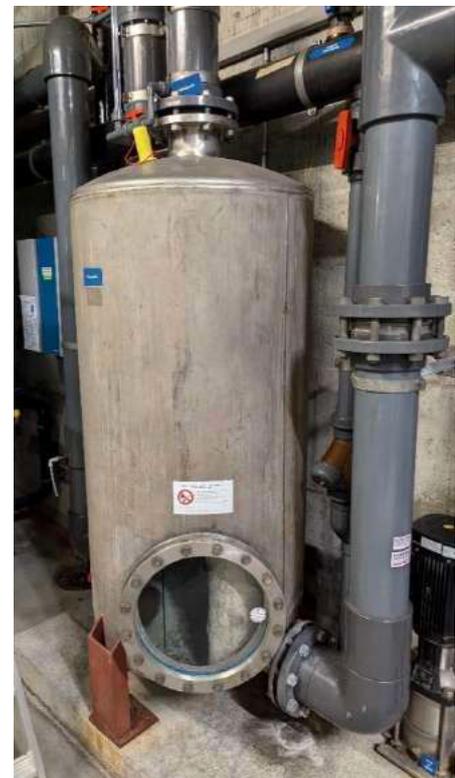
Abbildung: Bestehendes Reaktionsgefäss Ozon

Entsprechend des Filters wird auch die Filterverrohrung ersetzt und auf den neuen Volumenstrom ausgelegt. Selbiges gilt auch für die Armaturen zur automatischen Steuerung der Anlage. Anders als der bestehende Mehrschichtfilter ist das bestehende Reaktionsgefäss für das Ozon zu klein dimensioniert. Dieses würde ebenfalls ersetzt werden. Wichtig ist hierbei, dass bauseitig eine Einbringöffnung vorgesehen wird, um zusätzliche Kosten für eine Platzschweissung zu vermeiden.

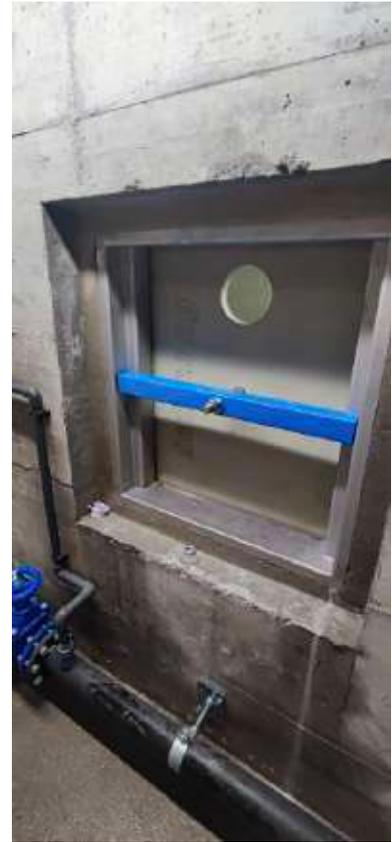
Abbildung:
Bsp. neue Drucktüre

Das Ausgleichsbecken befindet sich am Beckenkopf beim Eingang zum Technikraum. Dieses ist nur durch eine erhöhte Öffnung im Beckenumgang begehbar, was die Zugänglichkeit für Reinigungsarbeiten und Personenrettung erschwert. Der Deckel verschliesst die Öffnung nicht luftdicht, chloridhaltige Luft dringt in den Technikraum ein, was die Korrosion beschleunigt.

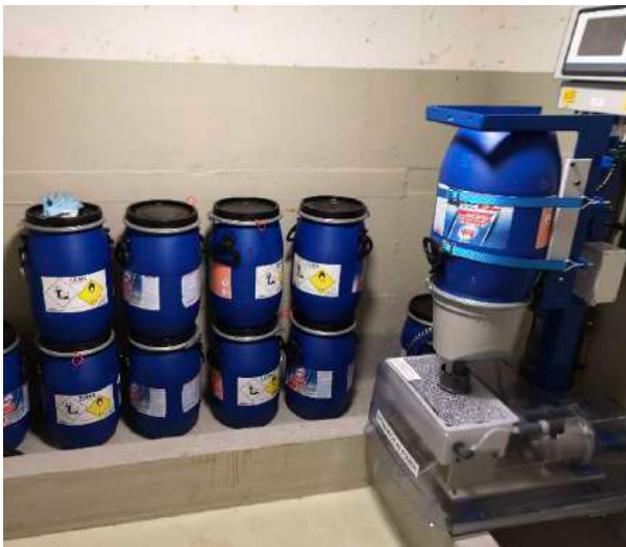
Abbildung: Bestehende Granudosanlage

Die Gefäße für die Ozonstufe wurden bereits in Kapitel Filteranlage beschrieben. Eine Flockung ist im Bestand nicht eingebaut, wird aber gefordert, um die Wirksamkeit der Filter zu erhöhen.
