BKP 296 Fachingenieur Schadstoffe – Gebäudecheck auf Schadstoffe

Objekt: Hallenbad, Schulweg 6, 8913 Ottenbach
Projekt: Ottenbach, LSB Chappelistein

Kurz-Bericht Nr. 20-039.1
Zürich, 2. September 2021

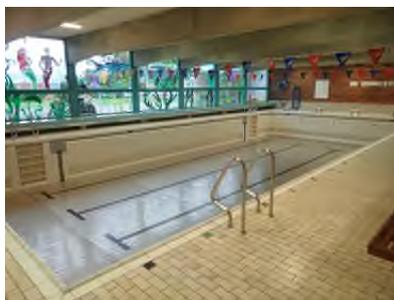
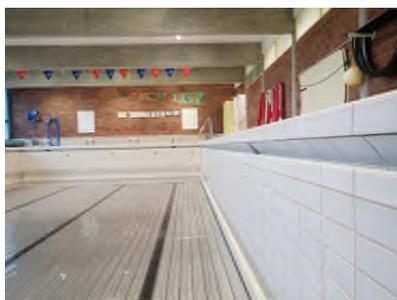
Pos. V2: Verdacht Asbest, (FGA)
Schwimmbekken, Bodenfliesen (unterhalb Hub-Boden), Kleb- und Fugenmörtel
Foto-Nr.: 8, 10

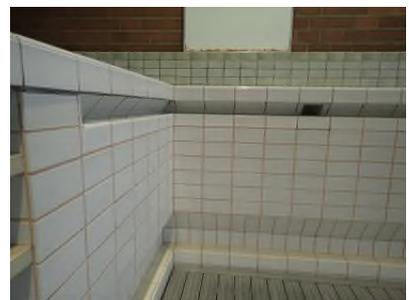
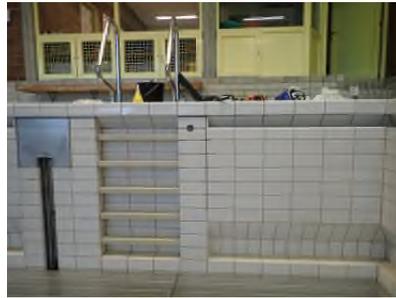
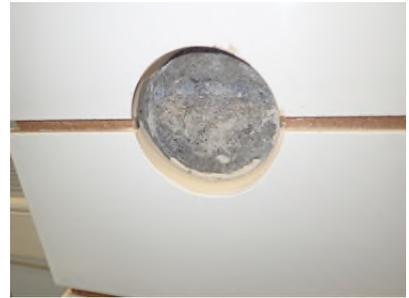
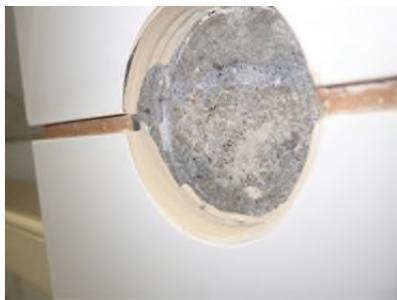
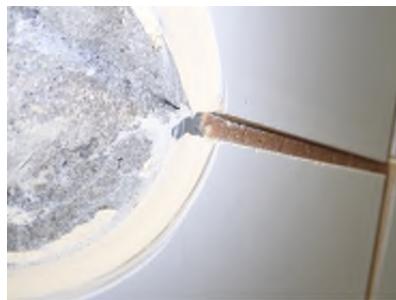
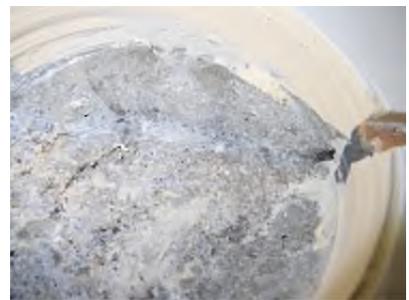
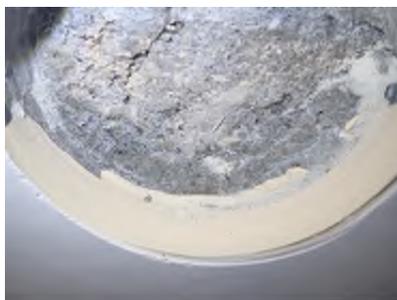
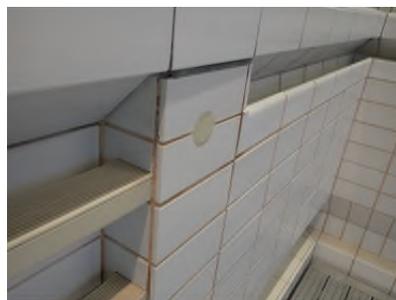
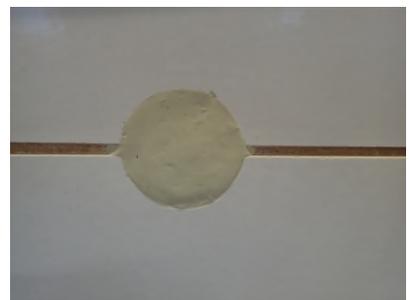
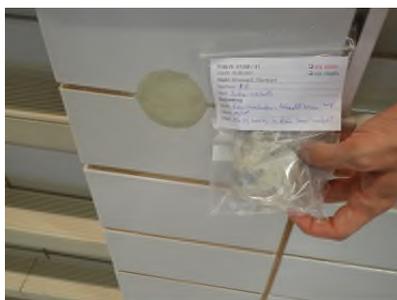
Pos. 01: Pos. Asbest (FGA)
Schwimmbekken, Wandfliesen W1, Kleb- und Fugenmörtel
Foto-Nr.: 9, 14-22

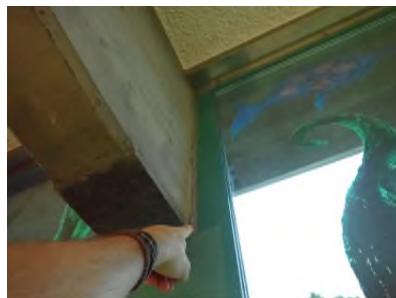
GC_Hallenbad_Ottenbach (29).JPG, 16.08.2021

Pos. N2: negativ, PCB
Fuge Träger/Stütze, FDM
Foto-Nr.: 29, 114, 115

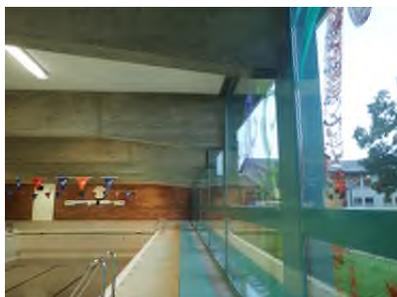
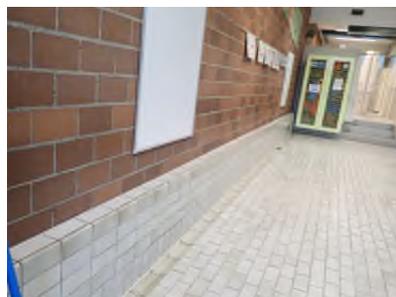
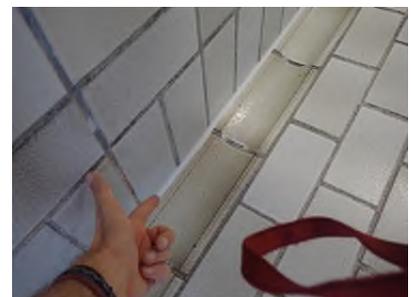
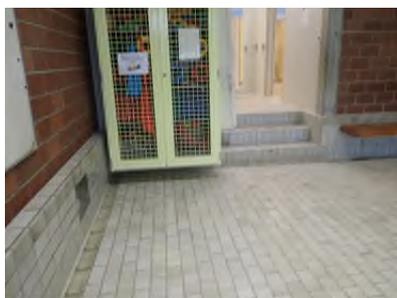
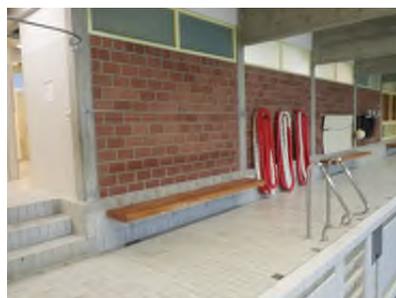
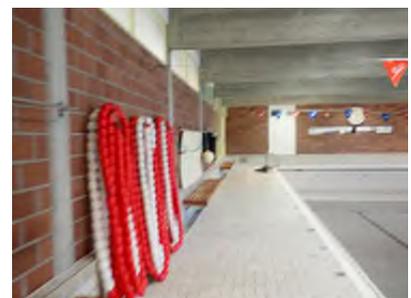
Pos. N3: negativ, Asbest
Bodenfliesen B1, 10x20cm, hellgrau, Kleb- und Fugenmörtel
Foto-Nr. :31- 36, 44, 45, 320, 321

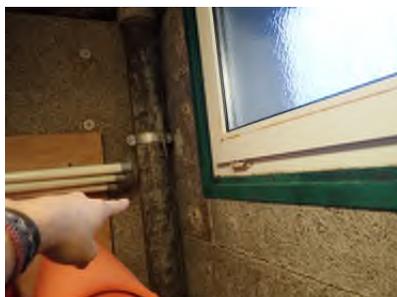
GC_Hallenbad_Ottenbach (56).JPG, 16.08.2021

- Pos. 09: Gusseisenleitungen mit schwarzem, teehaltigem Korrosionsschutzanstrich und bleihaltigen Muffendichtungen (Asbest/Pb):
Foto-Nr: 56, 216-219, 226
- Pos. 10: Wand-/Deckendurchbrüche, Futterrohre, Asbestzementrohre --> Vorkommen an anderen Stellen wahrscheinlich versteckt vorhanden (z.B. unter Verschalungen Dachabwasser-Rohren usw.)
- Pos. V4: Flachdachaufbau, Dichtungs- und Dämmschichten (Bitumenbahnen / Kork-Isolationen / Gummigranulate/...) (Verdacht Asbest/PAK/SMT/PCB)
- Pos. V5: Flachdach, Gebäude-Dilatationsfugen, Fugendichtmassen (Verdacht PCB)

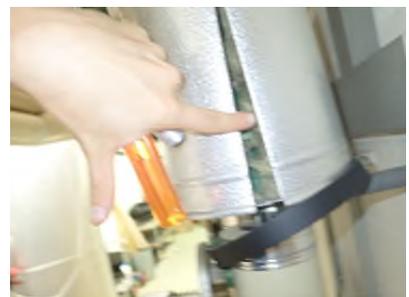
GC_Hallenbad_Ottenbach (176).JPG, 16.08.2021

UG	Sanitär / Heizung	08	orig. positiv	-	Sanitärleitungen, ältere Flanschdichtungen	176, 177, 182, 289, 299	Asbest	n.b.	1	0	0	0	0	1	0	3	3	Sanierung durch spez. Firma gem. Suva-Liste nach EKAS 6503 / 17 06 05 [S], Deponie Typ E. Entsorgungsnachweis ist zu erbringen.	
EG/UG	diverse	09	orig. positiv	-	Gusseisenleitungen mit schwarzem, teehaltigem Korrosionsschutzanstrich und bleihaltigen Muffendichtungen	56, 216-219, 226	PAK/ Pb	n.b.	-	-	-	-	-	-	-	-	-	Rückbau durch instruierten Handwerker unter PSA (Nitril-Handschuhe, FFP3-Maske) möglich, keine hitze- staub-, oder Dampferzeugenden Massnahmen (Schleifen, Schneiden, etc.) / Entsorgung Leitungen als 17 04 09 [S] ins Schmelzwerk (Annahme vorab abklären, Hinweis auf PAK) / Recycling Bleidichtungen als Buntmetall unter 17 04 03	
EG/UG	diverse	10	orig. positiv	-	Wand-/Deckendurchbrüche, Futterrohre, Asbestzementrohre	55, 208 - 210	Asbest	n.b.	1	0	0	0	0	1	-1	3	3	Herausputzen durch spez. Firma gem. Suva-Liste in Unterdruckzone nach EKAS 6503 / 17 06 98, Deponie Typ B. Entsorgungsnachweis ist zu erbringen.

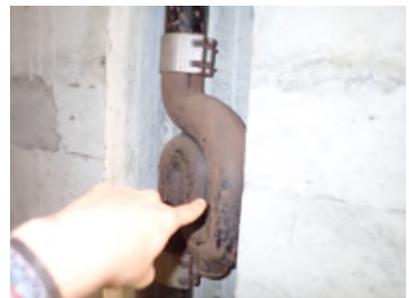
GC_Hallenbad_Ottenbach (216).JPG, 16.08.2021

- Pos. 09: Gusseisenleitungen mit schwarzem, teehaltigem Korrosionsschutzanstrich und bleihaltigen Muffendichtungen (Asbest/Pb); Foto-Nr: 56, 216-219, 226
- Pos. 10: Wand-/Deckendurchbrüche, Futterrohre, Asbestzementrohre --> Vorkommen an anderen Stellen wahrscheinlich versteckt vorhanden (z.B. unter Verschalungen Dachabwasser-Rohren usw.)
- Pos. V4: Flachdachaufbau, Dichtungs- und Dämmschichten (Bitumenbahnen / Kork-Isolationen / Gummigranulate/...) (Verdacht Asbest/PAK/SMT/PCB)
- Pos. V5: Flachdach, Gebäude-Dilatationsfugen, Fugendichtmassen (Verdacht PCB)

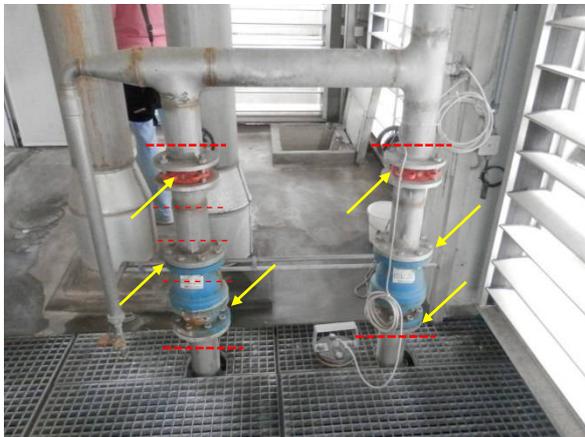
16.09.2012

Flanschdichtungen (teilweise asbesthaltig)
festgebunder Asbest: geringe Faserfreisetzung im intakten Zustand

Rohre beidseitig der Flanschverbindungen schneiden.
